燃油表指针有时 自动回零位

一辆 2008 年产上海大众斯柯达明锐 1.6 L 轿车，用户反映该车仪表板上的燃油表指针有时会自动回到零位。

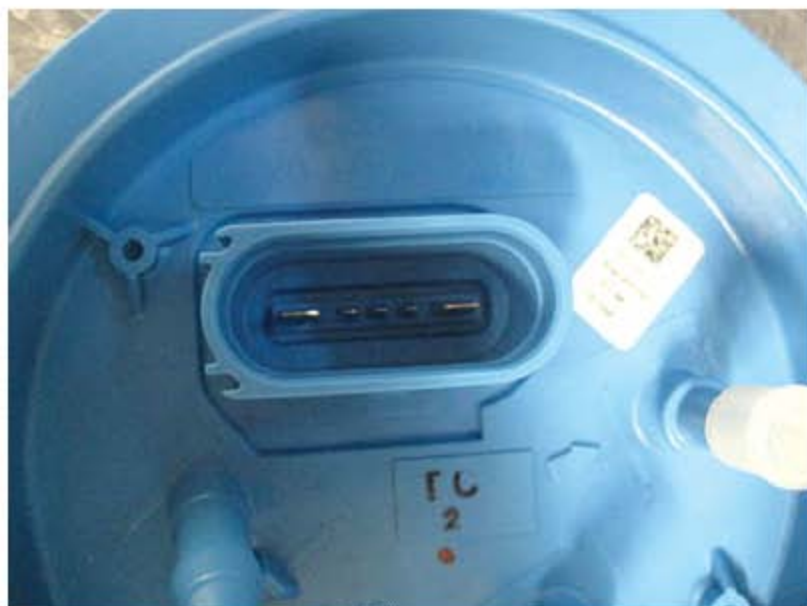
图 1

- 1). 接车后，维修人员连接故障诊断仪对车辆进行检测，故障诊断仪提示燃油油位传感器机械故障。为此，维修人员利用故障诊断仪的执行元件诊断功能对燃油表进行了的驱动，结果表针能够由零位到满格，然后又能返回 1/2 位置，一切正常。之后，维修人员决定拆下燃油油位传感器进行检查。当维修人员断开燃油泵插头(图 1)时，发现燃油泵线束插头很湿。经仔细观察，液体很像水，用鼻子闻也没有汽油味，初步判定该故障是由线束插头密封不严导致漏水所致。鉴于以前也遇到过此类故障，于是维修人员为该车更换了线束插头并处理了插座，之后将车交付。但此车在行驶约 1 个月后故障再现。由于此故障已经维修过 2 次，用户表达了一定的不满。
- 2). 首先笔者用故障诊断仪 VAS5051 对车辆进行检测，设备显示了与前两次相同的故障码。由于有了前面的经验，这次笔者直接打开油泵插头检查，发现插头还是湿的。油泵插头刚换过，应该不是插头密封不严导致的漏水，那么水是从哪来的呢？我们怀疑该液体是汽油。虽然没有汽油味，会不会是时间长了挥发了呢？一般漏汽油会有很大的汽油味。为了确定究竟是不是汽油，我们用卫生纸擦拭了一下，然后用打火机点燃，发现卫生纸很难被引燃。之后，笔

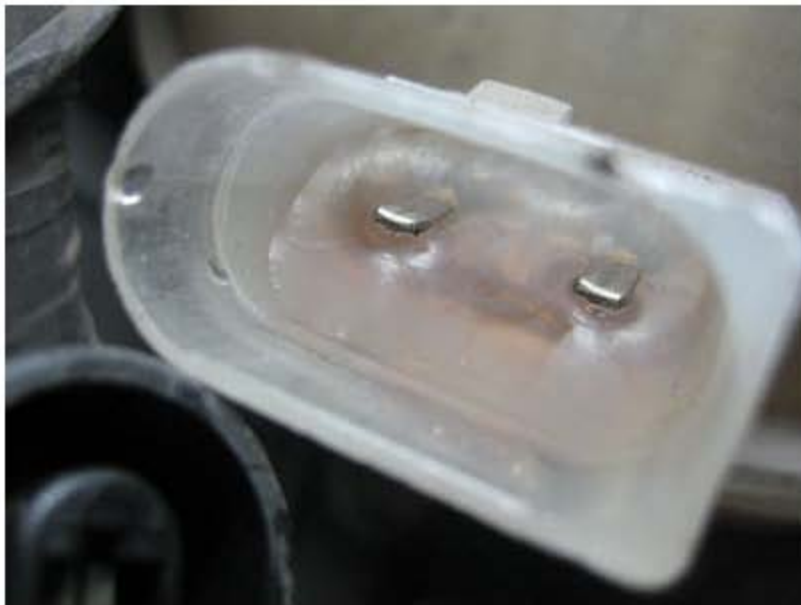
图 2

- 5). 既然是防冻液，那么它们是从哪儿来的呢？在线束与防冻液之间，发动机冷却液温度传感器与发动机线束相连，冷却液液位传感器与仪表相关线束相连，因此应该重点对这 2 个传感器进行检查。笔者打开发动机舱盖后，经检查发现，冷却液温度传感器线束插头正常，但在冷却液液位传感器插头内发现了大量防冻液(图 2)。随后拆开组合仪表发现，组合仪表插头处有大量水垢。至此故障原因终于找到，由于冷却液液位传感器泄漏，导致防冻液顺着线束到达组合仪表插头(图 3)，并进一步沿着大线到达燃油泵插头处，从而造成燃油油位传感器接脚处的信号异常，从而导致仪表板上的燃油表指针有时摆到零位。

6). 在更换防冻液膨胀罐与全车线束后，故障排除。
