车内照明灯常亮

一辆 2008 年产上海大众斯柯达明锐轿车, 用户反映该车车内照明灯在门控制位置时常亮。

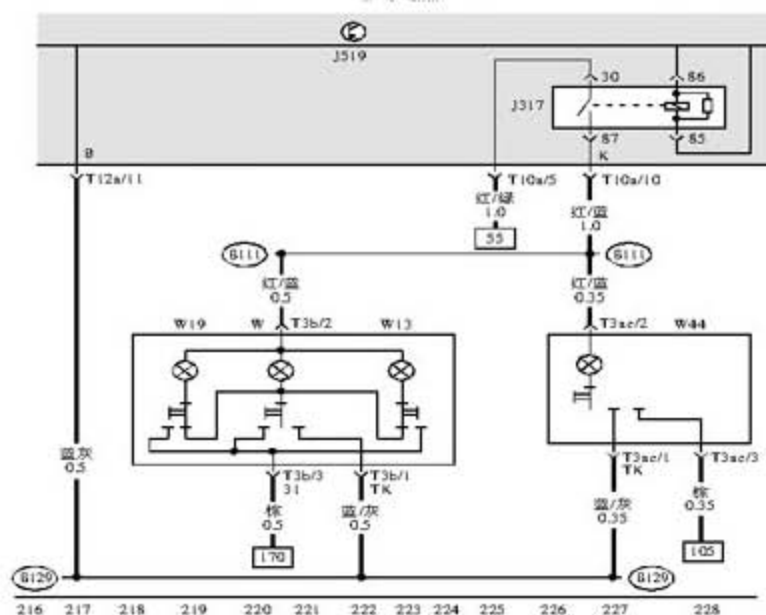
图1 车内照明灯电路图

- 1). 经试车, 故障确如用户所述。正常情况下, 当车内照明灯在门控制位置时, 打开车门车内照明灯点亮; 反之, 车内照明灯熄灭。连接故障诊断仪进行故障引导, 各系统均无故障。开关车门试验, 仪表板车门指示灯指示正常。我们找来电路图(图 1)进行分析。根据电路图可知, 车内前部照明灯有 3 根线: 一根为 30 号火线, 由继电器控制; 一根为车载网络控制单元 J519 控制线; 另一根为搭铁线。开关在常照明位置时的电流走向为: 30 号继电器→车内照明灯→门控开关→搭铁。如果拔掉钥匙后关门并遥控锁车或机械锁车, J519 将切断 30 号继电器的火线, 灯熄灭。开关在门控位置时, 电流的走向为: 30 号继电器→车内照明灯→门控开关→J519。如果 4 门关闭, 则 J519 输出蓄电池电压高电位, 车内照明灯两端电压相等, 灯熄灭; 如果有一车门开启, 则 J519 输出搭铁线低电位, 车内照明灯点亮。

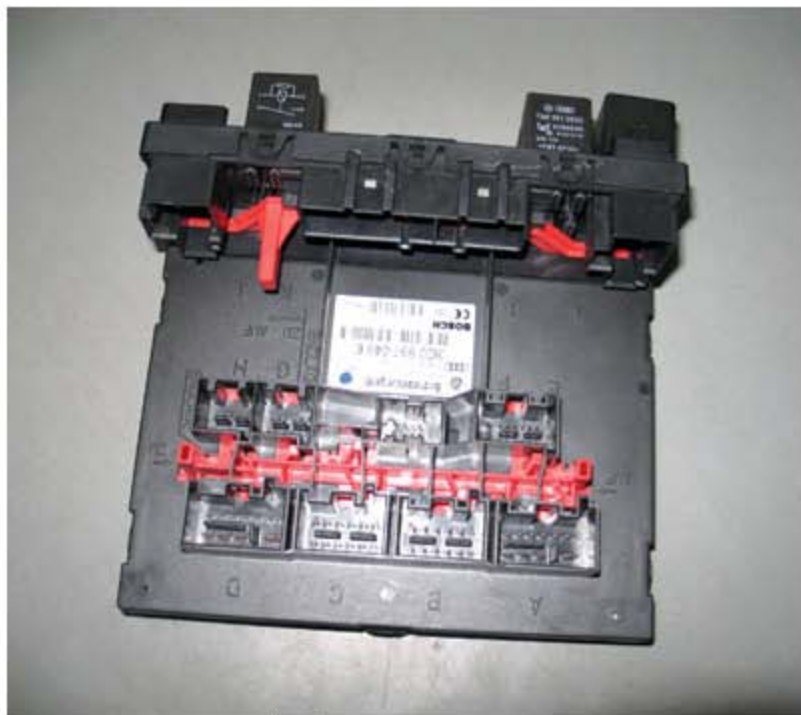
图 2

- 2). 根据电路图测量车内前部照明灯总成, 30 号火线正常、搭铁线正常、J519 控制线为搭铁线低电位, 此时四门关闭, 仪表板门指示灯熄灭。首先检查 J519 控制单元熔丝, 熔丝正常。由此推断会有 3 种情况: J519(图 2)内部故障总是输出搭铁线低电位, J519 之前的电路有问题, 或 J519 后的线路有问题。为此我们拆下 J519 的 B 插头, 测量 11 号脚到车内前部照明灯的 J519 控制线间的电阻为 0, 导线无断路; 测量 J519 控制线与搭铁线间电阻居然也为 0。根据电路图分析可知, 正常情况下 J519 控制线与搭铁线间的电阻应为 ∞ 。

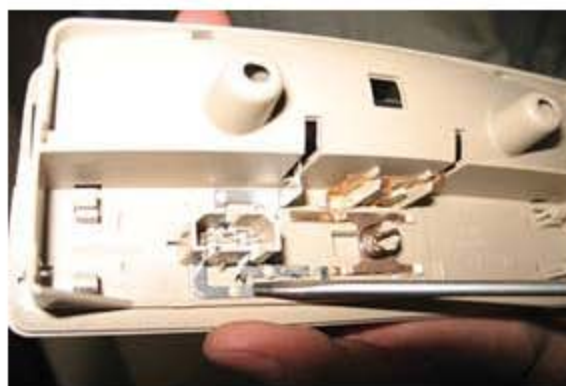
图 3

- 3). 我们仔细分析电路图发现, 从 J519 输出的控制线有 2 根, 分别为车内前部照明灯和车内后部照明灯。我们拆下车内后部照明灯总成, 测量 J519 控制线与搭铁线电阻为无穷大, 看来问题就在于此。经仔细观察后发现, 灯座处的 J519 控制线与搭铁

- 4). 线间连在一起(图 3)。正常情况下, 在灯座处 J519 控制线与搭铁线装配时, 金属片线板是一体的, 装好后应用工具将其剪断。本车也有剪过的痕迹, 但没有彻底剪断。
- 5). 将粘连的部位彻底剪断后, 试车故障排除。
