玻璃升降器不工作

故障描述:

一辆 2006 年产宝来 GP 轿车, 装备 BJH 型 1.6 L 发动机, 行驶里程 1 000 多 km。用户反映只要遇到下雨天, 四门玻璃升降器就不工作, 遥控器也不起作用。检查分析: 首先确认该车的故障, 发现存在以下故障现象。

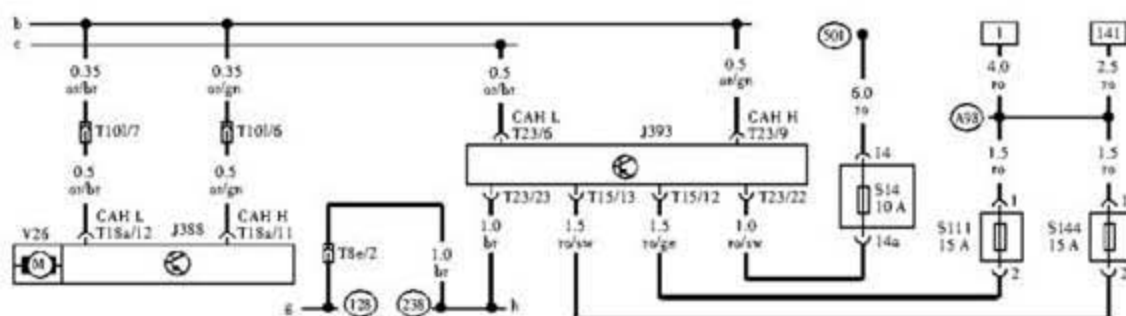
图1 舒适系统供电电路图

- 1). 从故障诊断仪无法进入舒适系统来判断, 初步怀疑舒适系统控制单元损坏, 或舒适系统控制单元的电源线和接地线存在故障。从电路图上可以看出(图 1)熔丝 S14 为舒适系统控制单元 J393 提供 30 号电, 检查熔丝 S14 没有熔断, 熔丝 S111 和 S144(位于附加继电器支架上方)也为舒适系统控制单元 J393 提供电源, 检查发现也都没有熔断。拔下舒适系统控制单元的 2 个插头 T23 和 T15, 测量 T23/22 脚、T15/12 脚以及 T15/13 均为蓄电池电压(T23/22 由熔丝 S14 供电, T15/12 由熔丝 S111 供电, T15/13 由熔丝 S144 供电), T23/23 脚为接地, 对地电阻为 0.9 Ω。在此需要提醒维修人员注意, 如果拔下熔丝 S14, 舒适系统无法进入, 仪表上的车门未关提示灯常亮, 遥控器功能失效, 各车门玻璃升降器无法动作, 左右前车门的门灯不亮。
- 2). 以上检查说明舒适系统控制单元 J393 的电源线和接地线均正常, 当故障出现时, 试着更换位于仪表板左后部的舒适系统控制单元, 但故障依旧。因为舒适系统无法进入, 所以无法根据故障记忆确定大致的故障点, 这对检修工作造成了一定的困难。那么能否从其他控制单元中了解一些关于舒适系统的信息呢? 该车使用了 CAN 总线系统, 采用星形连接形式, 因此可以从网关控制单元中找到与舒适系统有关的信息。连接故障诊断仪进入网关控制单元(地址码 19), 读取数据流, 其中 130 组数据为: 1-单导线; 2-中央 0; 3-驾驶员车门 0; 4-乘客车门 0。131 组数据为: 1-左后车门 0; 2-右后车门 0。从以上
