雨刮器不能喷水

一辆 2007 年产上海大众斯柯达明锐 1.6 L 轿车, 用户反映该车雨刮器突然出现了不能喷水的现象。

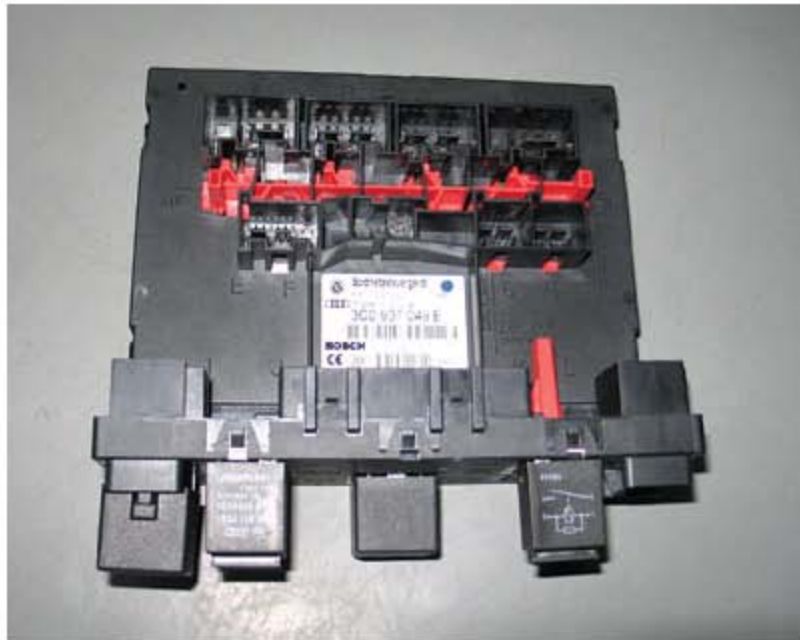
图 1

- 1). 连接故障诊断仪对车辆进行检测, 在组合仪表系统中存在故障含义为“J519 没有通讯”的故障码, 收音机中也存在同样的故障码。根据上述检测结果, 笔者决定对车载网络控制单元 J519(图 1)进行编码。编码后进行功能引导, 将车辆恢复了出厂设置, 但故障依旧。

3). 在更换 J519 后，试车故障排除。

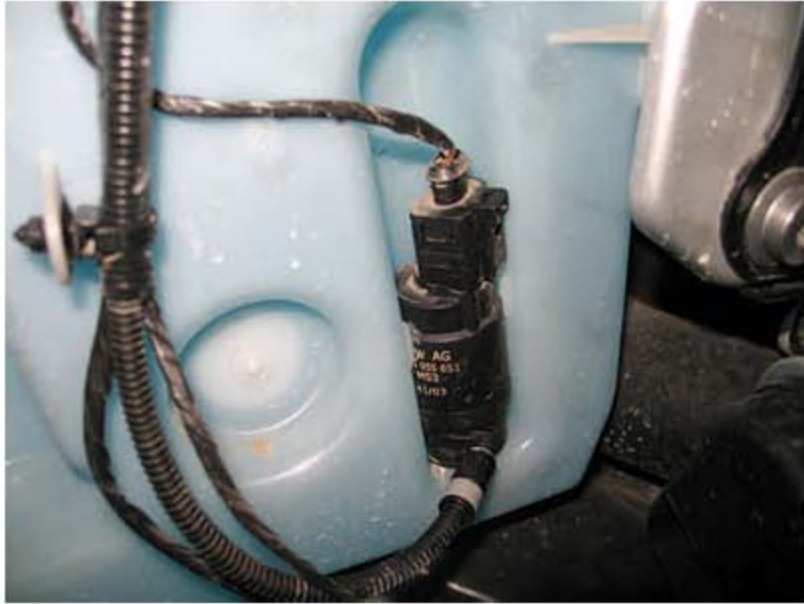
图 2

- 2). 考虑到雨刮电机不能运转喷水, 由于雨刮电机拆起来比较麻烦, 为了判定雨刮喷水电机及相关线路是否正常, 笔者决定对其进行执行元件诊断。但在利用故障诊断仪进行此项操作时, 喷水电机(图 2)仍然不动作, 看来需要对喷水电机的线路进行检查。当笔者利用万用表测量 J519 到喷水电机间的线路时发现, 线路连接正常, 但 2 根线均电源线, 为 0 电位, 说明 J519 没有输出控制命令。根据诊断仪的检测结果, 可以确定雨刮喷水开关已经向 J519 发出信号, J519 也接收到了信号, 看来很有可能是 J519 出现故障。另外, 考虑到多个控制单元没有收到 J519 数据通讯, 做故障引导测量发现 J519 供电正常, 测量 J519 到诊断接口 CAN 数据总线正常, 进一步证明 J519 损坏。
