仪表 ABS 及 TC 警告灯点亮

一辆 2009 年款上海通用别克君越轿车, 搭载 ECOTEC 2.4 L 发动机, 匹配 GF6 型自动变速器, 用户反映仪表板上的 ABS 及 TC 警告灯点亮且驾驶员信息中心显示检修牵引力控制及 ABS 系统。

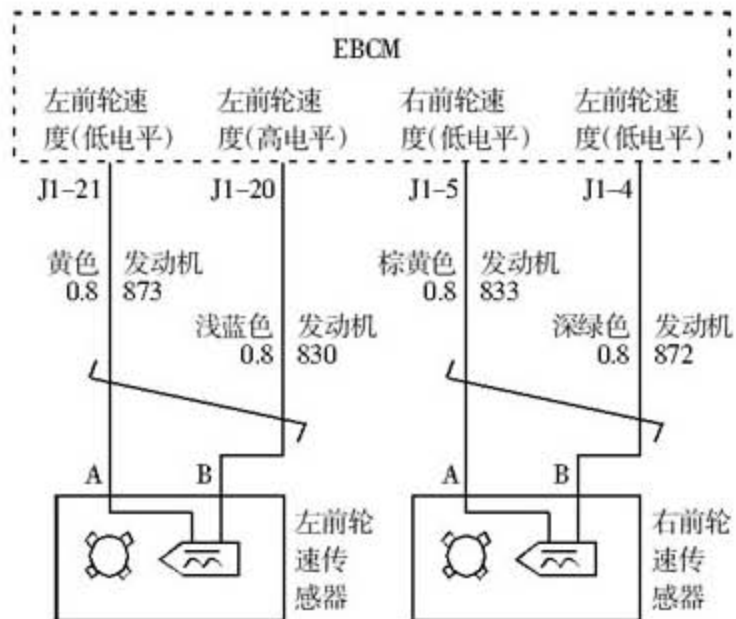
图 2

- 3). 随后笔者决定继续利用万用表测量轮速传感器插头的线束侧是否存在对地短路或对电源短路的故障，经用万用表测量发现，B 脚对应的深绿色线对地电阻为 1Ω ，A 脚棕黄色线对地电阻为无穷大，笔者怀疑 B 号脚线路对地短路。于是顺着该线束的走向查看线束有无磨损的现象。经过仔细检查，未见线束有磨损破皮的痕迹。既然线束没有对地短路的现象，那么 B 号脚对应线的对地电阻怎么会是 1Ω 呢？从相关电路图（图 2）上分析看，正确的阻值应该是无穷大。鉴于测量工具已经经过校准，可以确定没有问题，是不是测量的

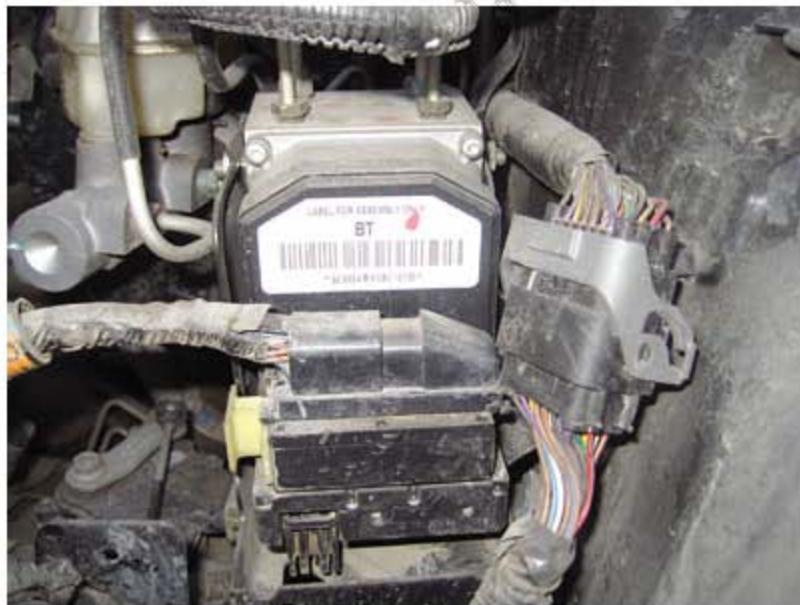
图 3

方法或测量的条件不满足呢？此时笔者忽然想到，测量电阻的条件中有一条就是在被测电路中应该没有电源，即被测线路的两端都必需是断开的，如果不能确定被测线路的电源是否被完全隔绝，可以采用断开蓄电池接线的方法。于是笔者将 EBCM（图 3）端的线束插头 J1 断开，重新在 A、B 脚处测量对地电阻，此时线路对地电阻均为无穷大。根据测量结果，可以确定线路不存在对地短路的情况，再次测量也没有对电源短路现象，线束也不存在问题。

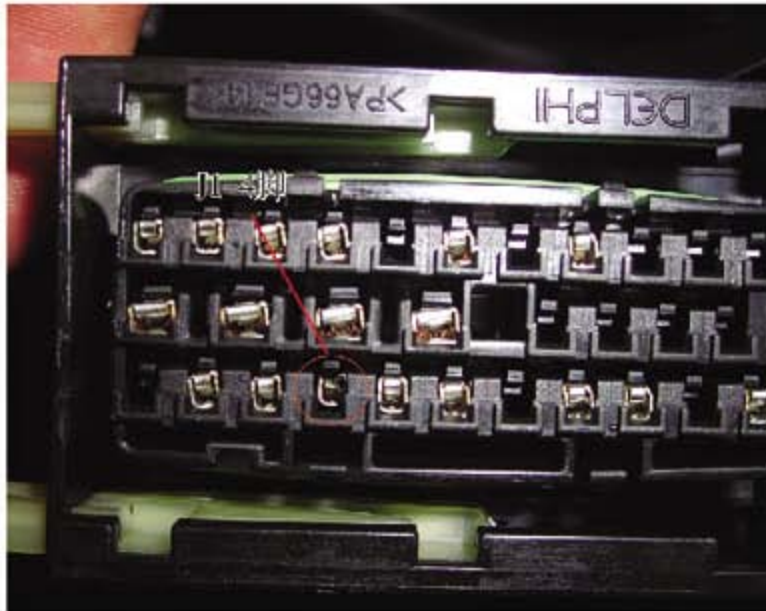
图 4

J1-4 比其余的针脚明显凹陷（图 4）。会不会是 J1-4 脚缩针，导致 EBCM 不能获得右前轮轮速传感器的信号。经过仔细检查发现，导致 J1-4 缩针的原因为固定该线束的塑料卡片失去弹性，不能有效地将其固定住。将 J1-4 推回至合适的位置后，在其塑料卡子后用一合适的物体将其固定（图 5），这样 J1-4 就被牢牢地固定在了线束孔内。
