雨刮器不工作

一辆 2007 年产上海大众斯柯达明锐 1.6 L 轿车, 用户反映该车雨刮器突然出现了不能喷水的现象。

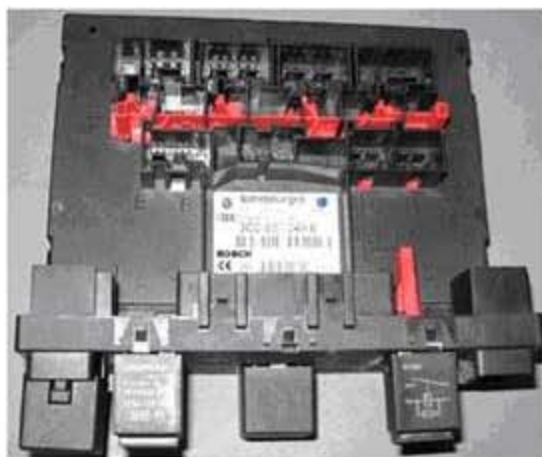
图 1

- 1). 连接故障诊断仪对车辆进行检测, 在组合仪表系统中存在故障含义为“J519 没有通讯”的故障码, 收音机中也存在同样的故障码。根据上述检测结果, 笔者决定对车载网络控制单元 J519(图 1)进行编码。编码后进行功能引导, 将车辆恢复了出厂设置, 但故障依旧。

- 2). 考虑到雨刮电机不能运转喷水，由于雨刮电机拆起来比较麻烦，为了判定雨刮喷水电机及相关线路是否正常，笔者决定对其进行执行元件诊断。但在利用故障诊断仪进行此项操作时，喷水电机(图 2)仍然不动作，看来需要对喷水电机的线路进行检查。当笔者利用万用表测量 J519 到喷水电机间的线路时发现，线路连接正常，但 2 根线均电源线，为 0 电位，说明 J519 没有输出控制命令。根据诊断仪的检测结果，可以确定雨刮喷水开关已经向 J519 发出信号，J519 也接收到了信号，看来很有可能是 J519 出现故障。另外，考虑到多个控制单元没有收到 J519 数据通讯，做故障引导测量发现 J519 供电正常，测量 J519 到诊断接口 CAN 数据总线正常，进一步证明 J519 损坏。
- 3). 在更换 J519 后，试车故障排除。
