A B S 故障警告灯常亮

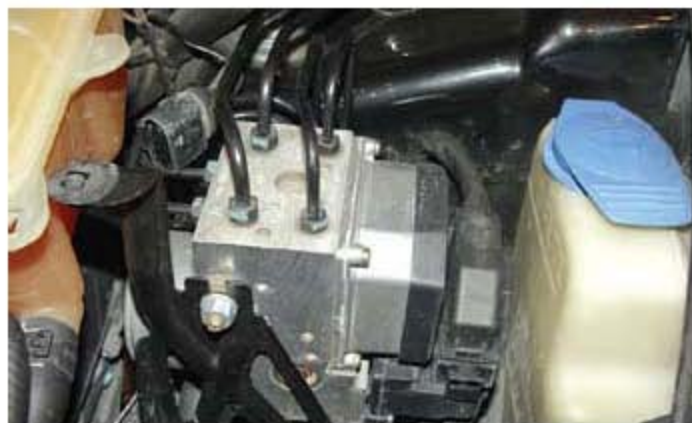
- 3). 连接好后，结果设备显示右后轮轮速为零。看来是信号线或控制单元内部出现问题（图 1）。为此，我们决定对相关线束进行检测。经检测，右后轮信号线、接线柱 15 供电脚、蓄电池 30 供电脚及接地脚均正常。根据上述测量结果，笔者判定液压泵 V 3 9 继电器或液压控制单元有问题，但需进一步拆检。
- 4). 由于博世 A B S 泵价格近万元，所以决定拆检并尝试修复。于是笔者打开了 A B S 液压泵液压控制单元，经检查，发现继电器烧毁（图 2），电路板亦有损伤。根据观察到的故障现象，笔者用焊锡恢复了电路板使其导通，并利用外接继电器替代了损坏的内置继电器。之后再利用故障诊断仪进行执行元件诊断的操作时，V 3 9 恢复工作。

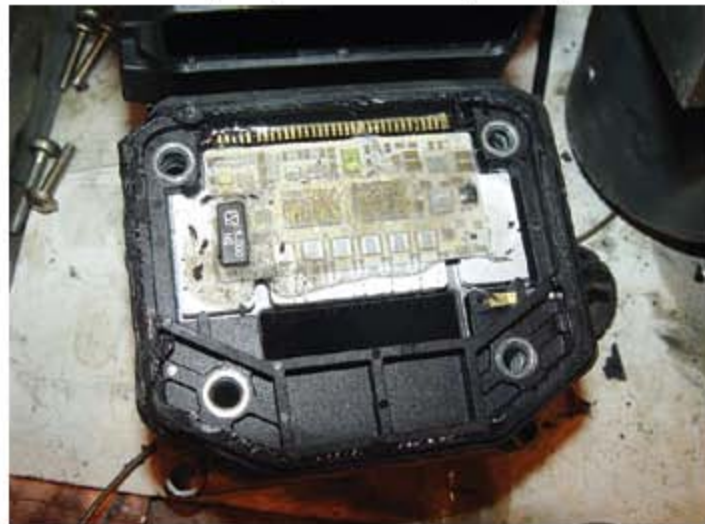
- 5). 之后笔者又打开了 A B S 控制单元，经检查，发现内部接脚都是由极细的导线连接，附在 1 块陶瓷片上。在找到右后轮的输入脚后，发现此根极细的导线已经断路（图 3）。为此，笔者用导线将其焊接好。之后利用诊断仪再读取数据时，右后轮信号恢复正常，同时信号波形差异的问题也不复存在。

- 6). 至此，该车 A B S 系统的故障全部解决。但由于 A B S 的外部结构已经遭到破坏，所以必须做好封装工作，要保证密封性、抗振性。
