电动座椅有时不能调节

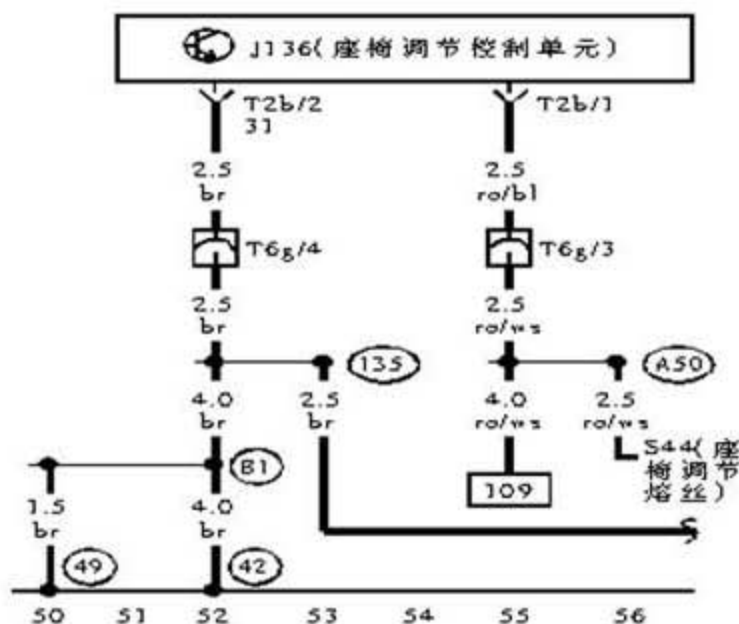
宝来1.8电动座椅控制单元部分电路图

- 3). 观察电路图(附图), T2b/2 是搭铁线。取下 T2b 插头, 用万用表一端接蓄电池的正极, 另一端接插头 T2b/2, 测量电压为 12.56 V, 说明搭铁正常。T2b/1 是常火线, 量取 T2b/1 的电压为 8.9 V, 电压不正常。利用灯泡检查, 发现灯泡不亮。直接给 T2b/1 提供常火, 座椅调节功能正常, 由此说明 T2b/1 电源电压不良。根据电路查找 T6g 红色插头, 发现在座椅下方。量取 T2b/1 与 T6g/3 之间的红蓝线正常, 根据电路图, 发现 T6g/3 红白线与 S44 熔丝片相连, S44 是座椅调节熔丝, 装在附加熔丝支架上。
- 4). 取下 S44, 更换相同规格的熔丝片, 试车发现座椅调节功能恢复正常。量取损坏熔丝片的电阻为 34.6 Ω , 新熔丝片的电阻为 0.6 Ω 。取下有故障的熔丝片的外壳, 发现熔丝片内部触点烧蚀, 造成接触电阻变大, 导致供给座椅调节控制单元的电压不足, 无法驱动电机运转, 从而使得座椅调节功能失调。
