## 2-3 档加速发动机异响

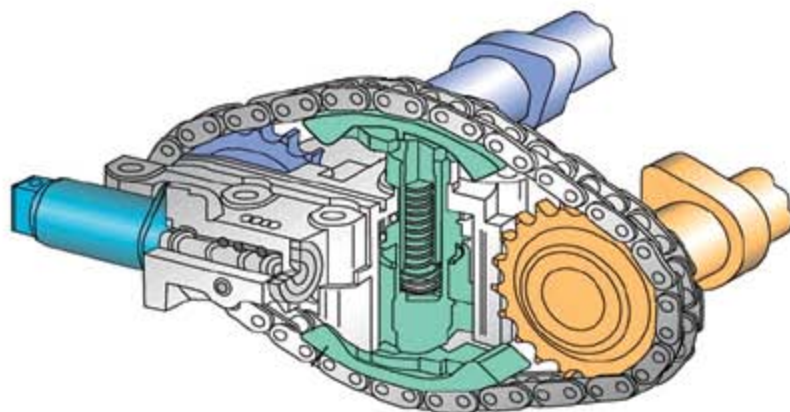
图 1

- 2). 根据这款发动机的特点, 在 2、3 档加速时发动机已经进入了中等负荷工况, 配气正时也已经进入了调节位置, 正时调节是通过改变链条张紧的位置来实现的(图 1)。当凸轮轴链条进行调节动作时, 如果链条张紧器力量不足, 就会使链条在调节过程中处于松弛状态而发出响声(图 2)。要确认故障原因是否在此, 可以使其暂时停止工作进行试验。将配气相位调节电磁阀的插头拔掉, 使车辆不能够进行配气相位的调节。随后进行试车, 发现故障依旧, 这样就排除了由于配气相位改变时链条张紧力不足产生响声的可能。

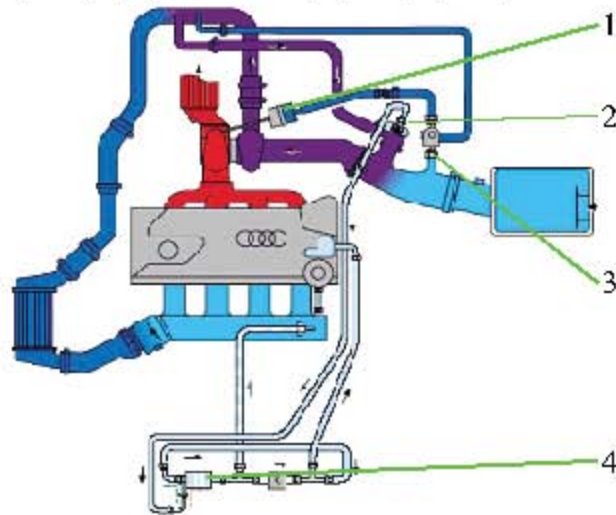
图3 涡轮增压系统结构

- 6). 要获取关键数据，必须熟悉该车涡轮增压系统(图 3)控制过程。在发动机不需要增压时，进气歧管内的负压通过真空管经空气再循环电磁阀将空气再循环阀的膜片吸起，这样增压器出口与进口相通，此时增压器不起作用。当发动机超速切断时，为保证空气再循环阀的可靠打开，空气再循环电磁阀(N249)通电，切断空气再循环阀与进气歧管的连通，而与真空罐连通，这样就可以避免因进气歧管内真空度低而无法打开空气再循环阀的情况。增压压力控制阀和增压压力控制电磁阀用于控制发动机增压压力的大小。增压压力的大小直接反映了涡轮增压系统的工作状态。结合上述涡轮增压系统控制原理，需要重点读取实际增压压力值。
- 7). 笔者让车主驾驶车辆，按照能够发出异响的状态驾驶以再现故障，在故障诊断仪上逐次键入 01-08-115，其中第 3 区为理论增压压力，第 4 区为通过中冷器处的压力传感器测量到的实际增压压力。当车主驾驶车辆在 3 挡以 40

km/h 行驶并缓慢加速时，从故障诊断仪上看到第 3 区的理论增压压力为 101 kPa，而第 4 区实际的增压压力值已经达到了 127 kPa，此时开始听到发动机传出“咯啦、咯啦”的声音，看来问题的原因是实际增压压力过大导致发动机出现爆震。

- 8). 增压压力过大的原因，最有可能的是空气再循环阀没有开启，首先应该检查空气再循环阀的真空源。拆下发动机上面的护罩，发现连接进气歧管与空气再循环电磁阀的真空管由于发动机排放出热量的烘烤，已经变得很脆，不碰看着还是一片整管，拿手一捏马上就断成几截。真空管在损坏之后，直接与大气相通，空气再循环阀就会保持关闭状态，引起增压压力过大。而这些异常情况并不能直接反馈到控制单元，因此也就不会出现故障码，控制单元也不会对点火提前角进行相应调整。涡轮增压系统调节异常，引起气缸压力过大，而点火提前角并未相应延迟，这就会引起该车的爆震现象。
- 9). 更换这根真空管后再次试车，在 3 挡以 40 km/h 车速缓慢加速时，故障诊断仪第 4 区实际的增压压力值此时已经降到了 110 kPa，爆震的声音也消失了，但再加速时还是会出现一些很轻的“咯啦、咯啦”声，此时实际增压压力值也正常，没有超过 110 kPa。笔者认为出现这个问题的原因，有可能是这半个月以来由于缸内压力比较高，使得发动机一直处于过热状态，从而在燃烧室和活塞顶部产生积炭，导致气缸的实际压缩比高于理论压缩比。同时，由于积炭而产生炙热点，有早燃和爆震的可能。针对这个问题，笔者用发动机积炭清洗设备，对进气道、气门和气缸内部的积炭进行了清洗。第 1 次清洗完后，隔了一段时间又进行了第 2 次清洗，此后故障彻底解决。
- 10). 该车爆震实际上是多种因素造成的，连接进气歧管与空气再循环电磁阀的真空管损坏后，导致发动机增压压力过大，涡轮增压系统调节异常作为主要原因导致爆震，加之燃烧室的积炭，促使爆震更为严重。
