前车门电动窗不能升降

故障现象：一辆 2008 年生产的上海大众朗逸 1.6 L 自动挡轿车，行驶里程为 8 700 km，车主反映右前车门电动窗不能升降。

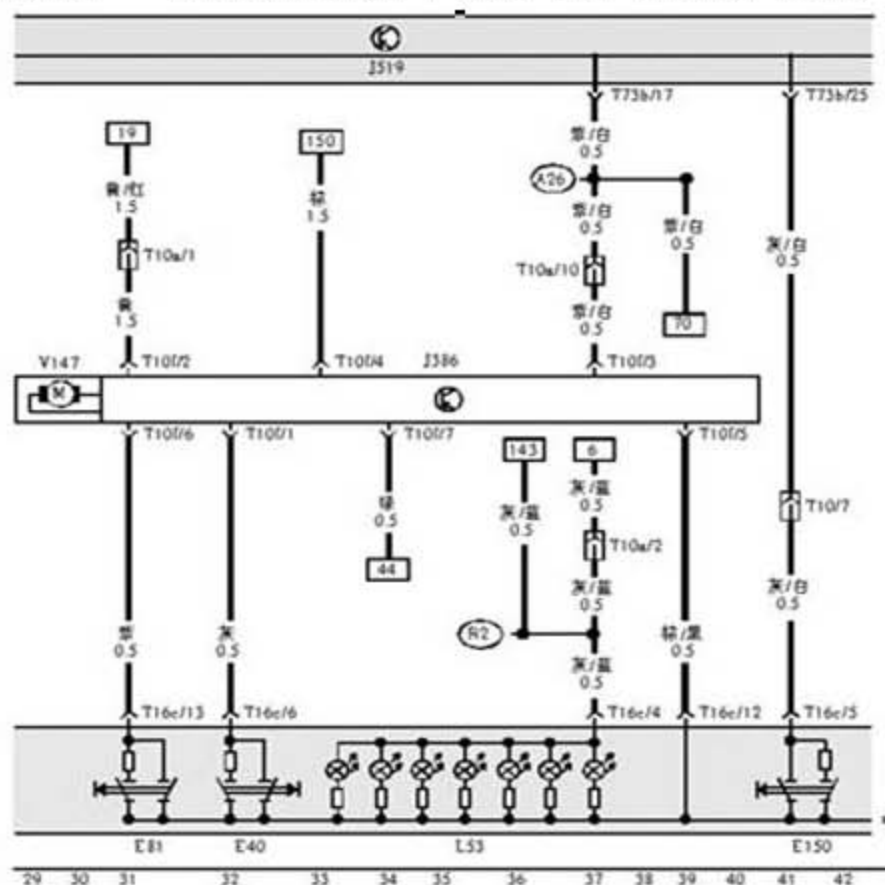
图 1

- 2). 从朗逸电动车窗控制电路上(图 1、图 2)看, BCM 是电动车窗控制的主控单元, 左前车门控制单元 J386 和右前车门控制单元 J387 是 BCM 的用户, 它们之间用传输速率为 20 kb/s 的 LIN 总线通信。其控制原理是, 驾驶员侧主开关板上右前电动窗开关 E81 的开关信号传输给 J386, 再经 LIN 总线输入到 J519, J519 将右前电动窗动作的控制指令经 LIN 总线传输给 J387, 执行右前车门电动窗的升降。使用右前车门上的电动窗开关 E107 控制本门车窗时, E107 的开关信号由 J387 接收后执行。同理, 左前电动窗开关 E40 将开关控制信号输入到 J386, 由 J386 直接执行左前车门电动窗的升降, 条件是点火开关置于 ON, 且 LIN 总线通讯良好。

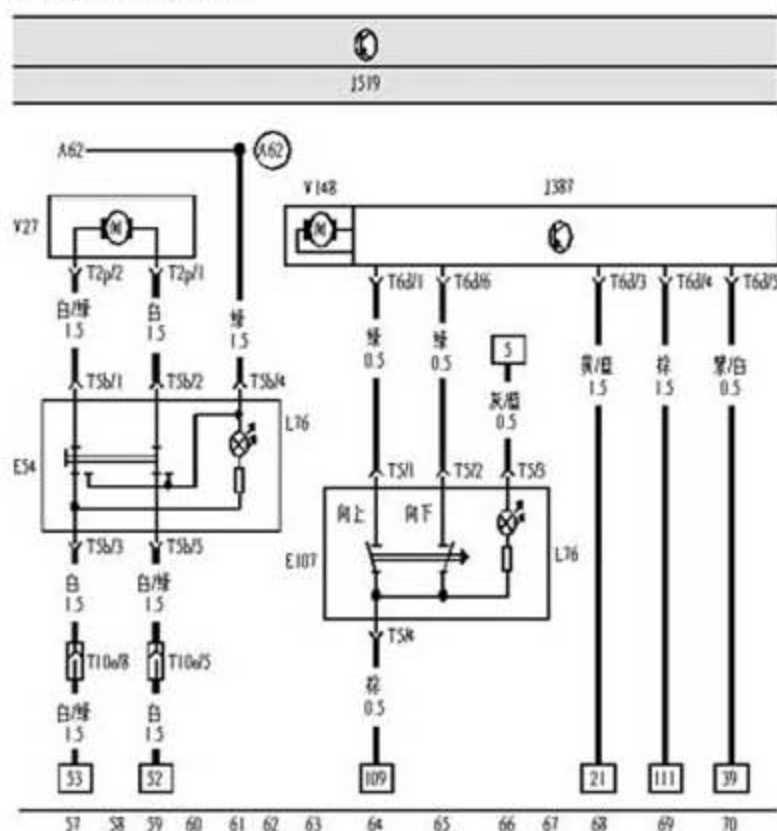
图 2

- 5). 从右前车门的本门电动窗开关也不能控制车窗升降的现象结合 01332 故障码分析，于对右前车门控制单元无通信的原因，首先要检查 J387 的电源供应。查阅朗逸轿车电动窗部分的电路图，J386 位于 SC35(20 A)熔丝的下游，J387 受 SC36(20 A)熔丝的保护。用试灯检查 SC36 熔丝并未熔断。拆开右前车门内饰板，可见到 J387 的 T6 插接器上共有 5 条线(图 2)，分别是电源(黄/蓝)、接地(棕)、E107 的两条绿色开关信号线和 LIN 通信线(紫/白)。脱开 J387 的线插，见线束侧插头上 5 个端子的插槽内都有程度不同的淡绿色物质，存在轻微腐蚀现象。用试灯检查 J387 线插上的供电线，试灯正常亮起，说明 J387 的供电正常，用数字式万用表测量接地端子与车身导通良好。线束侧 T6 插接器各端子开口弹性正常，清除 5 个端子插槽内的氧化腐蚀物重新插回 J387 试验，操纵右前车门上的开关 E107，车窗玻璃有了升降动作，用驾驶员侧主开关板上的右前车窗开关 E81 也可以操纵车窗的升降了。由此看来，故障原因是 J387 的线插中电源线端子因腐蚀而接触不良所致。

- 6). 正想装回右前车门的内饰板结束维修，谁知右前电动窗又没有了动作，表明 J387 呈间歇通讯状态。根据数据总线通信的故障类型，下一步应检查 LIN 通信线路是否存在间歇性断路，测量 J387 与 J519 插接器 LIN 通信线对应端子导通，考虑到是新车，故障又是间歇出现，在测量过程晃动 J387 插接器的线束，测得电阻为 0.5 Ω，表明导通良好，这样疑点便锁定在 J387 上。遗憾的是更换新的右前车门控制单元后故障依旧，看来刚才对 LIN 通信线路的测量没有反映实际情况。从电路图上查得 J519 与 J387 之间的 LIN 通信线(紫/白)中间没有插接器，LIN 总线间歇断路的可能应在 J387 或 J519 相应的插接器上。脱开 J387 的插接器用手轻轻拉动 LIN 紫/白线，未用力该线立刻与 J387 的插接器端子分离了，原来引起 J387 间歇无通信的故障点就在这里。

- 7). 故障排除：用 VAS1978A 线束修理箱修复 LIN 通信线端子与导线的连接，右前电动窗的升降控制终于恢复了正常。
