多功能车自动前照灯故障

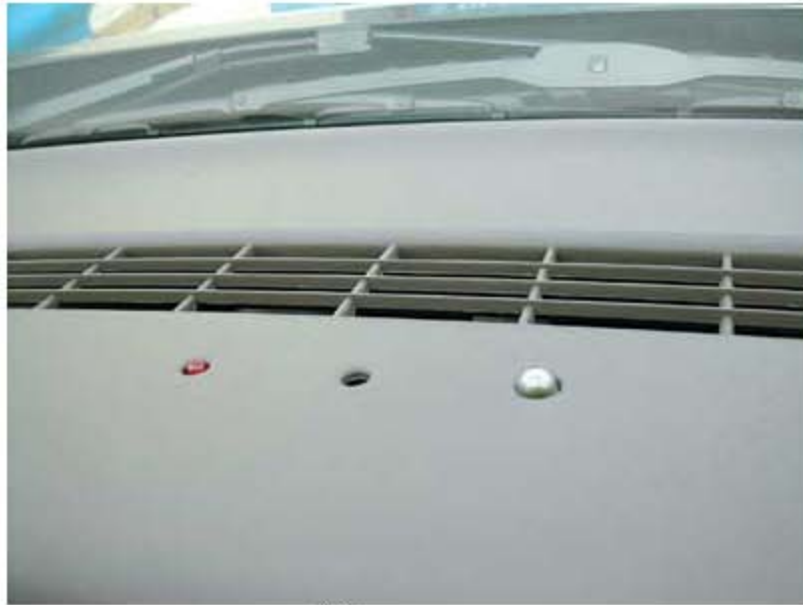
图 1

- 1). 根据笔者的经验, 别克车系自动前照灯的灵敏度是很高的。检查仪表板上的自动前照灯的光照强度传感器, 发现传感器的安装位置不当。此车配置的是手动空调, 没有空调光照传感器, 自动前照灯光照传感器被安装在了空调光照传感器的孔内(右侧孔), 结果一个透明的“圆头”很不自然地露在了仪表板上方(图 2)。而正常情况下, 前照灯光照传感器应安装在中间的孔内。空调光照传感器和前照灯光照强度传感器的形状基本相同, 可以调换着安装在彼此的安装孔中, 但是这两个传感器的安装孔是不通的, 由安装孔的背面看, 前照灯光照传感器的安装孔浅, 空调光照传感器的安装孔深。所以, 由正面看, 前照灯的光照传感器始终沉在孔内, 是看不到的, 而空调的光照传感器头部凸出孔外, 露出一个“黑头”。该车的前照灯光照传感器安装在了空调光照传感器的孔内, 始终暴露在外, 严重影响了灵敏度, 所以引起了该车的故障。
- 2). 故障排除: 按正确位置安装好前照灯光照传感器, 试车故障排除。此车曾经更换过前挡风玻璃, 不知是否由此造成了传感器的安装位置错误。
