后出风口处有焦糊味

一辆2008年产君越2.4L轿车,行驶里程180 km。据用户反映,驾驶舱内的中央扶手箱靠近前排乘客座椅靠背处曾有烟冒出。

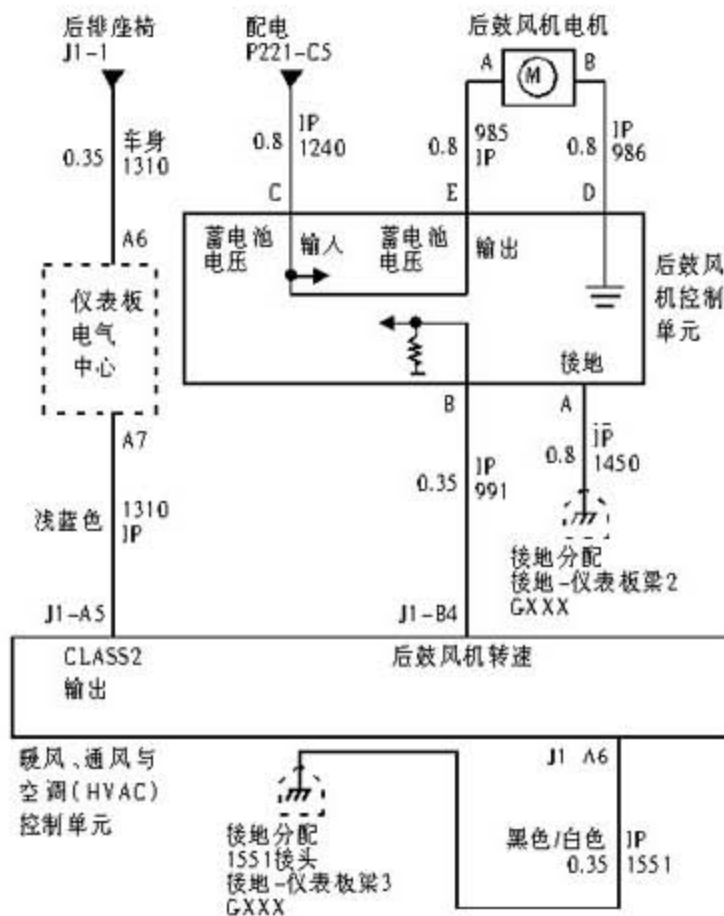
图1 空调系统电路图(局部)

- 3). 进一步检查后，发现鼓风机的供电即使在空调关闭或点火开关关闭的状态下也在继续，也就是说如果换上新的鼓风机，鼓风机也会长转不止，直到蓄电池电量耗尽。这是为什么呢？查看电路图得知，君越的自动空调系统是CJ2型自动空调，左右温度双驱，前后风速和模式双驱。前后鼓风机的风速都是由线性控制单元(鼓风机控制单元)控制的，后控制面板通过二级串行数据与前控制面板相连，后鼓风机控制单元和后模式执行器与前控制面板相连。后控制面板的操作指令(模式、温度和风速)通过串行数据线到达前控制面板，再由前控制面板控制执行部件(模式执行器、温度执行器和鼓风机控制单元等)执行。由电路图可知，后鼓风机控制单元的C脚是电源，由发动机舱内25号熔丝(30 A)提供常电源，A脚是控制单元的地线，B脚是来自前控制面板(空调系统控制单元)的控制线，D脚是后鼓风机通过后鼓风机控制单元的地线，E脚是后鼓风机控制单元输出至鼓风机的电源。拔掉后鼓风机控制单元的线束插头，后鼓风机的供电消失，看来是后鼓风机控制单元内部出了故障。按照电路图进行分析，后鼓风机控制单元根据控制端(B脚)的信号采用PWM方式控制鼓风机接地端。由此可见，后鼓风机的接地输出与后鼓风机控制单元的接地电路短路了。

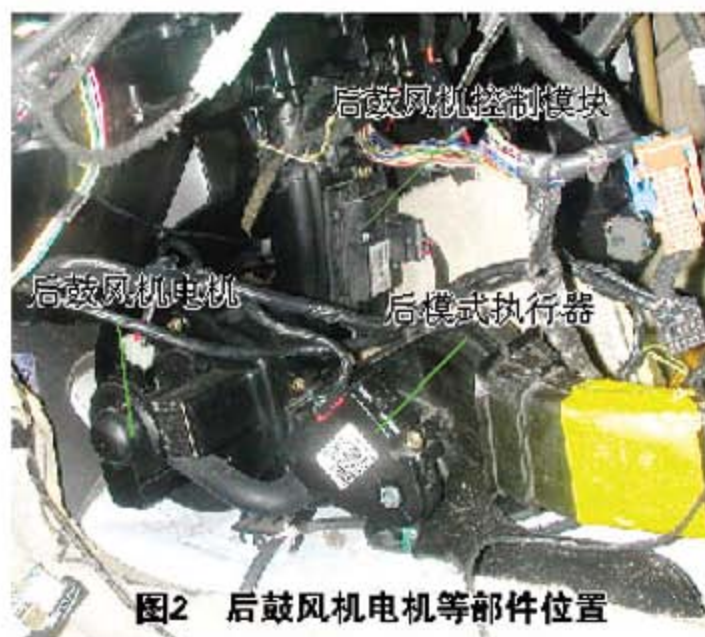
图2 后鼓风机电机等部件位置

- 2). 拆卸中央扶手箱和后空调地板控制台，后鼓风机位于中央仪表板正下方。打开后鼓风机开关，并没有感觉到鼓风机在运转。参考空调系统电路图(图1)，在后鼓风机的2根供电线(红色 985 电源和黑色 986 地线)之间跨接了试灯，试灯点亮，这说明供电正常。测量后鼓风机电阻，电阻为无穷大，正常的电机电阻非常小，接近或小于 1Ω ，看来后鼓风机电机(图2)内部已经断路，而且鼓风机的焦糊味非常明显，且扇叶转动有涩滞。看来鼓风机已经坏了，冒烟和焦糊味应该就是鼓风机发出的。

分析故障原因, 鼓风机造成故障的可能性比较大, 因为即使鼓风机控制单元故障, 鼓风机只会长转而导致蓄电池电量耗尽, 一般不会烧坏鼓风机。而如果是鼓风机转动受阻或绕组短路, 则会导致电流过大, 烧毁鼓风机控制单元, 碰巧的是 25 号熔丝没有被熔断。

- 5). 故障排除: 货到后, 更换后鼓风机控制单元和后鼓风机, 后部出风控制恢复正常。
