无级变速器异响

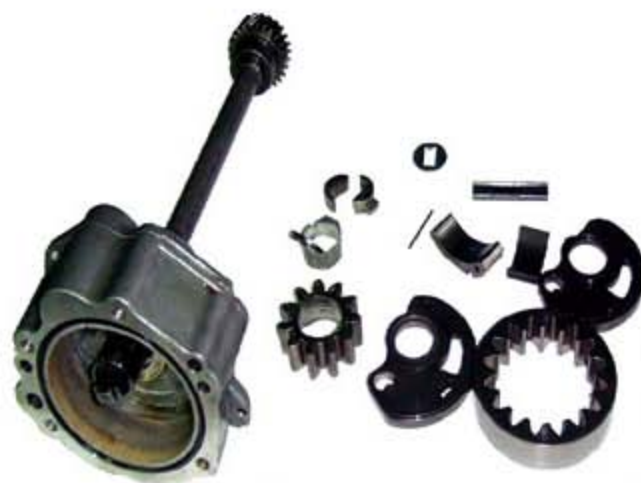
图 1 油泵结构

- 1). 通过对故障现象进行分析, 这种响声很有可能是油泵产生的, 因为在 P 挡和 N 挡时只有输入轴带动油泵旋转。于是我们就拆下变速器的后尾壳、变速器控制单元、阀体和油泵, 经检查, 发现油泵驱动环损坏, 主动齿轮内部的衬套严重磨损 (图 1)。由于衬套磨损会产生大量的金属屑, 我们决定拆下变速器进行彻底清洗。至于变速器急加速为什么会打滑, 原因是油泵磨损泄压而导致的现象。

- 2). 在清洗变速器并更换油泵后, 故障排除。
