# 发动机凉热车不易起动

一辆行驶了 32000km 的宝来 TDI, 凉车不易启动, 有时热车也出现启动困难。

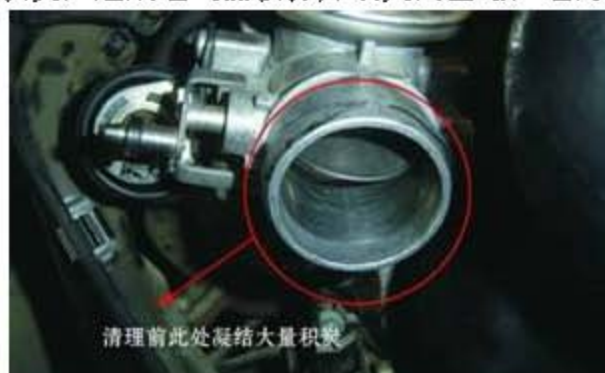
- 1). 连接诊断仪, 对发动机控制单元进行故障读取, 发现发动机故障存储器无故障存储, 系统正常。
- 2). 在柴油滤清器处进行燃油压力检查, 发现燃油压力正常。为了彻底查找故障部位, 我们更换了新的柴油滤清器, 发现故障仍然存在。
- 3). 排除电路和油路原因, 我们重点检查气路。重新连接 VAS5051 读取数据流, 在检查数据组 3 时, 仔细观察各数据区的数据变化, 发现 2 区进气量偶尔变化异常, 很有可能此故障就是由于进气量引起的。
- 4). 检查真空储气罐, 真空储气罐及其真空管路应该有漏气现象, 导致真空损失, 进而引起进气翻板 (节气门) 打不开或打开不到位, 经检查发现真空储气罐及其真空连接管路均无漏气处。
- 5). 熄灭发动机, 反复开关点火钥匙, 仔细观察进气翻板动作情况, 发现废气再循环阀动作缓慢, 打开或关闭不及时。
- 6). 怀疑是进气翻板故障, 而控制进气翻板的各真空装置均正常, 故我们拆解进气翻板进行检查, 发现有大量积炭存在 (如图 1 所示)。故障原因找到了, 因为存在大量积炭, 造成进气翻板打开或关闭困难, 进而引起启动困难。

图 1 产生积炭的位置

由于此车有时加入劣质燃油,而且空气滤清器更换不及时,造成节气门处积炭过多,而在启动时,真空控制节气门开闭不到位,造成启动困难,所以我们在检查时需要依靠数据组中的数据流变化判断。

- 7). 清除节气门积炭, 重新试车, 故障消失。
