CAN-bus 系统故障

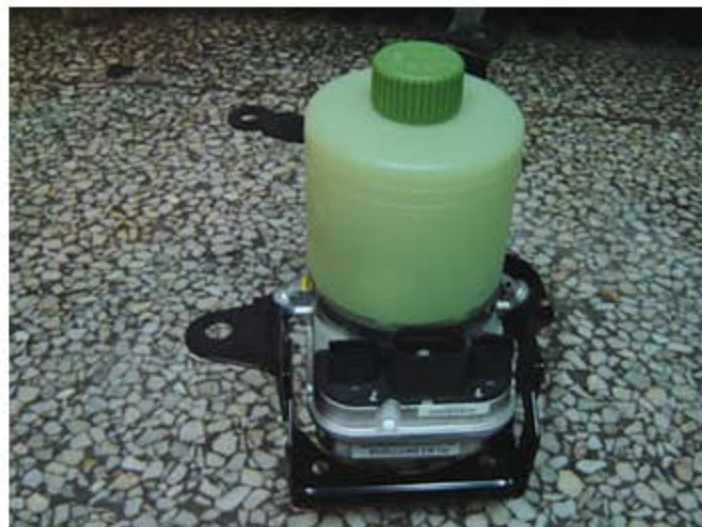
(图1)

- 1). 首先连接专用故障诊断仪进行故障查询, 结果发现诊断仪居然已经不能进入仪表(17)、安全气囊(15)、ABS(03)及转向助力(44)系统。后来笔者利用诊断仪进入发动机电控系统(01)进行检测, 结果该系统无故障记忆存储。就在进入车载网络控制单元(09)后, 发现了2个故障码: 01312——数据总线驱动损坏; 01309——转向助力控制单元J500没有通讯。继续进入网关(19), 也发现了2个相同的故障码。根据故障码的提示, 笔者先测量了车载网络控制单元J519的T16A/3到组合仪表T32A/7的导线, 结果线路正常。后来笔者又测量了J519的T16A/5到组合仪表的T32A/8之间的导线连接情况, 也没有发现问题。根据检查结果, 笔者怀疑网关J533损坏。因网关J533安装在车载网络控制单元J519内, 要想更换网关, 只能连同车载网络控制单元J519一起更换。但在将J519进行替换后, 结果让人很失望, 故障依旧存在。根据前面故障码的提示, 该故障也可能与转向助力控制单元(图1)有关。于是笔者将转向助力控制单元J500上的T4AL插头拔下, 并观察仪表板, 结果发现除了转向助力报警灯点亮外, 其余的警告灯都熄灭了。

在上海大众P O L O轿车采用的C A N—B U S系统中,系统内的控制单元之间采用了铜缆串行连接方式,即各控制单元都串行连接在一起,因控制单元之间的信息传播方式是广播式传输,这样在某个控制单元发出信息后,由接收控制单元自由选择是否接收信息。因C A N收发器安装在控制单元内部,它具备接收和发送的功能。该车的组合仪表、A B S、安全气囊及转向助力同属于驱动系统,都在1条数据线上。由于转向助力控制单元损坏,使得其他控制单元均无法通讯,这种故障属于C A N—B U S系统在控制单元内线路的短路。

- 2). 排除: 在将转向助力控制单元更换后, 故障排除。
