蓄电池指示灯偶尔亮起

一辆 2005 年产一汽-大众奥迪 C5A6 轿车, 搭载 BBG 型 2.8 L 发动机和 01J 型变速器。据用户反映, 车辆正常行驶过程中, 仪表板上的蓄电池指示灯偶尔会亮起。

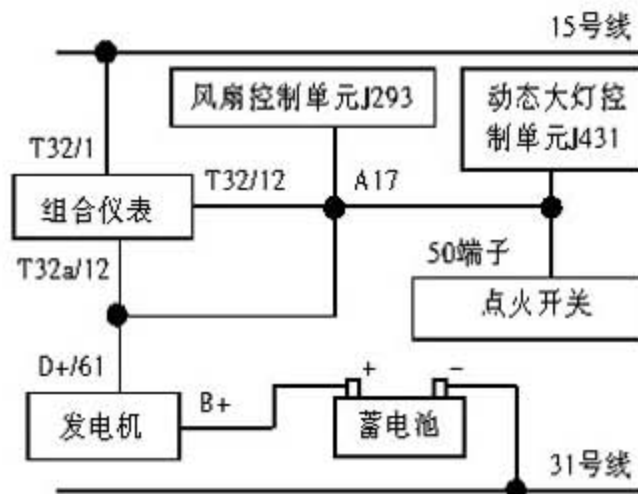
发电机线路走向示意图

- 2). 蓄电池指示灯线路走向: 点火开关 15 号线→组合仪表和蓄电池指示灯 K2→线路节点 A17→发电机 D+端子。其中线路节点 A17 分出 6 条线路, 分别连接发电机 D+端子的、点火开关 50 端子、风扇控制单元 J293、动态大灯控制单元 J431、组合仪表控制单元 J285、驻车加热系统的冷却液单向阀继电器(选装, 图中未标出), 示意图中红色节点在实车上是一个节点。
- 3). 由以上分析可以看出, 由于需要发电机 D+(61 端子)信号的控制单元较多, 蓄电池指示灯线束出故障的可能性也比较高, 可以通过逐个断开线束插头的方法进行排查。在排查过程中, 当拔掉风扇控制单元 J293 后, 试车过程中故障再未出现。拆检风扇控制单元发现, 其内部已经进水腐蚀, 从而导致发电机故障灯线路偶尔对地短路。
- 4). 故障排除: 更换风扇控制单元 J293, 故障彻底排除。
