自动变速器没有 4 挡

一辆 2003 年款上海大众帕萨特 B5 轿车, 搭载 01N 型自动变速器, 行驶里程约 6 万 km。该车变速器除了 4 挡以外的其他各挡均工作正常, 在 3 挡升 4 挡时伴有强烈的顿车现象, 发动机转速迅速下降, 变速器挡位随即又回到 3 挡, 但在进入 3 挡时发动机转速又迅速升高, 并伴有较强烈的换挡冲击, 变速器挡位随即又进入 4 挡并再次出现上面的故障。

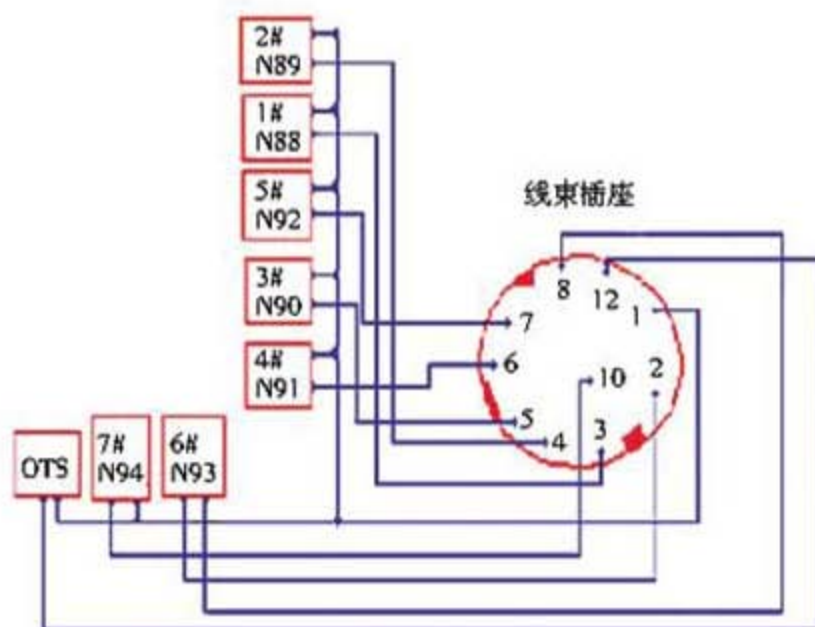
图1 变速器电磁阀线束插座

- 2). 基于以上分析, 应该重点对 N88 电磁阀线路和 K1/B1 控制阀进行检查。首先断开变速器壳体与变速器控制单元之间的 12 针电磁阀线束插头 (图 1), 用万用表测量 1 号和 3 号端子之间的阻值为 120 Ω , 正常阻值应

为 $55 \sim 65 \Omega$ ，这说明电磁阀 N 8 8 或它的连接线路已经损坏。打开变速器油底壳，测量 N 8 8 电磁阀的阻值确实过大。更换电磁阀 N 8 8，装复变速器后进行路试，变速器升入 4 挡时顿车和换挡冲击现象消失，故障彻底排除。

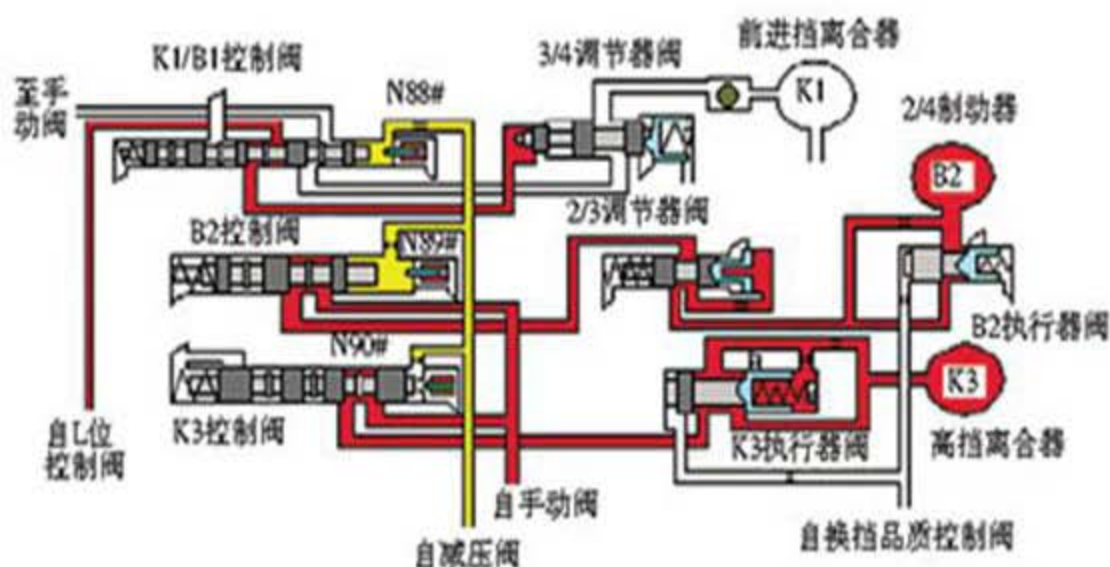
图2 3挡升4挡油路简图

- 4). 从 3 挡升 4 挡的油路图（图 2）可以看出，在电磁阀 N 8 8 正常的情况下，当变速器控制单元发出升 4 挡的指令时，电磁阀 N 8 8、N 8 9 以及 N 9 0 的状态会发生变化，从故障诊断仪的数据流中可以看到电磁阀从 3 挡工况的 0 0 0（断断断）状态变为 4 挡工况的 1 1 0（通通断）状态，即 N 8 8 和 N 8 9 从断电泄压变为通电保压，而 N 9 0 还继续维持断电泄压状态。
- (1) 因为电磁阀 N 8 8 通电保压，施加在 K 1 / B 1 控制阀右侧的控制油压迫使 K 1 / B 1 控制阀克服左侧的弹簧力向左移动，关闭 K 1 离合器执行油路，打开 K 1 释放油路。K 1 离合器内的油压经单向球阀→ 3 / 4 调节器阀→ K 1 / B 1 控制阀→ 手动阀泄压口泄压。
 - (2) 因为电磁阀 N 8 9 通电保压，施加在 B 2 控制阀右侧的控制油压，迫使 B 2 控制阀克服左侧的弹簧力向左移动，来自手动阀的主油压经 B 2 控制阀切换后，通过 B 2 执行器阀使 B 2 制动器制动。
 - (3) 因为电磁阀 N 9 0 断电泄压，施加在 K 3 控制阀右侧的控制油压消失，在左侧弹簧力的作用下 K 3 控制阀向右移动复位，来自手动阀的主油压经 K 3 控制阀切换后，通过 K 3 执行器阀使 K 3 离合器接合。

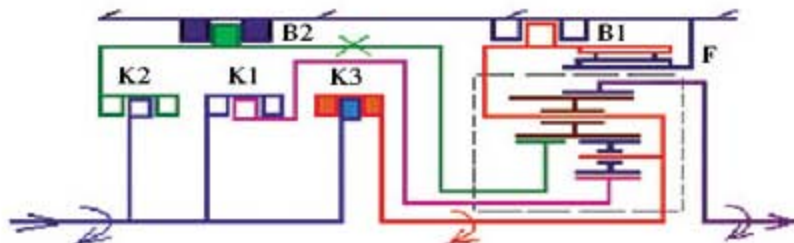
图3 N88正常时动力传递路线

- 5). 从以上分析可知, 4挡时执行元件为B2和K3, 动力传递路线如图3所示。因为制动器B2制动了大太阳齿轮, 离合器K3连接大小行星齿轮架且动力从K3输入, 所以整个行星齿轮机构处于单排超速传动状态, 即行星齿轮架每自转一圈的同时, 又增加了行星齿轮围绕大太阳齿轮公转时传给齿圈的大太阳齿轮齿数, 因此获得了高于输入轴转速的转速输出, 形成了超速4挡。
- 6). 那么电磁阀N88的阻值增大后为什么没有4挡呢? 当电磁阀N88的阻值增大后, 流经N88的电流必然减小, 从而导致电磁阀磁力不足, 阀芯无法开启或开启程度不足, 来自减压阀的控制油压无法顺利加载在K1/B1控制阀的右侧, 在左侧弹簧力的作用下K1/B1控制阀芯依然保持在右端, 切断了K1离合器的泄压通道, 来自低挡调节阀的主油压经过K1/B1控制阀后, 再通过3/4调节阀使K1离合器接合, 所以此时K1、B2、K3全部接合, 在理论上构成了非法传动状态, 具体情况如图4所示。

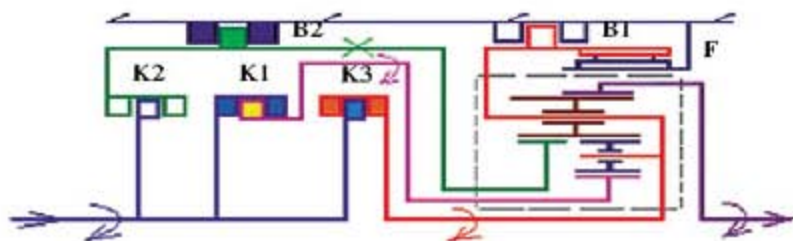
图4 N88不正常时动力传递路线

- 7). 从图4可以清楚地看出, K1和K3离合器把行星齿轮机构的大小行星排连成了1个整体, 传动机构有3挡直接传动的趋势, 但是因为B2制动了大太阳齿轮, 使变速器输入轴和输出轴瞬间与壳体抱死, 由此会产生以下结果。
- (1) 如果输入轴瞬间抱死, 则与之相连的涡轮将停止运转, 由变矩器工作原理可知, 变矩器输出扭矩将瞬间剧增, 而在换挡瞬间发动机控制单元又要进行喷油和点火修正, 所以迫使发动机转速急剧下降, 导致此刻从发动机控制单元传送到变速器控制单元的发动机转速等参数, 与变速器内部预设的4挡相关参数不符, 变速器控制单元将中断4挡而使变速器进入3挡。

- (2) 如果输出轴瞬间抱死会产生 2 种结果：一是驱动轮瞬间被变速器制动，在惯性力的作用下车辆产生惯性的顿车冲击；二是在输出轴转速传感器上将获得 1 个突变信号，变速器控制单元将此信号与发动机转速传感器以及输入轴转速传感器信号进行对比分析后，认为此工况不符合设定，为达到保护变速器的目的，立即释放 B 2 制动器。B 2 制动器被释放使得变矩器输出力矩瞬间变小，导致发动机的转速瞬间升高，在之后进入 3 挡时又会产生换挡冲击现象。
- 8). 既然电磁阀 N 8 8 出现问题会导致这么多后果，变速器控制单元为什么没有进入失效保护状态并存储故障码呢？笔者认为，如果变速器出现任何异常都进入失效保护状态对变速器的使用是不利的，因为处于失效保护的变速器内部发热量非常大，对内部电磁阀等部件工作不利。类似于电磁阀 N 8 8 的阻值增大但并没有短路或断路的这种情况，变速器控制单元能够使变速器不升 4 挡而在 3 挡以下行驶，这样也足以提醒驾驶者尽快进厂维修。
