无级变速器挂挡行驶抖动

一辆奥迪 A6 2.8 轿车, 搭载 01J FRZ 型无级变速器, 该车车速在 10、30、50 及 70 km/h 时车辆有抖动的感觉。

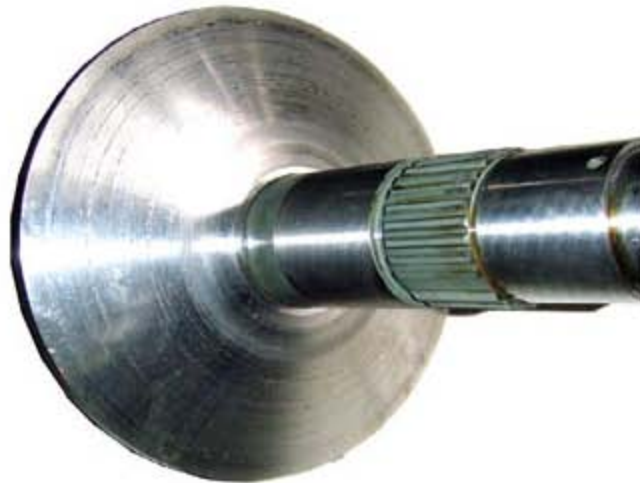
图 2 被动锥轮

- 1). 根据该车的故障现象, 我们对变速器进行解体维修。在大修的过程中, 我们发现被动锥轮的 2 个锥面和链条已有不同程度的磨损, 且被磨损的部位主要是被动锥轮的下锥面 (图 2)。它们为什么会被磨损呢? 根据该款变速器传动系统的结构特点, 可以判定是由于锥面和链条间的压力不够, 变速器在运行中造成打滑所致。维修该车故障的关键是要找到压力不够的原因, 经过分解变速器进行检查, 最终确定故障原因为油泵磨损。如图 1 所示, 油泵的外齿已经烧蚀, 且油泵外壳也已经磨损。

- 2). 在更换油泵、锥轮和链条后, 故障彻底排除。
