## 较大的换挡冲击

一辆装备 2.5L 发动机、4T65E 自动变速器的别克君威乘用车，在行驶过程中，存在较大的换挡冲击。

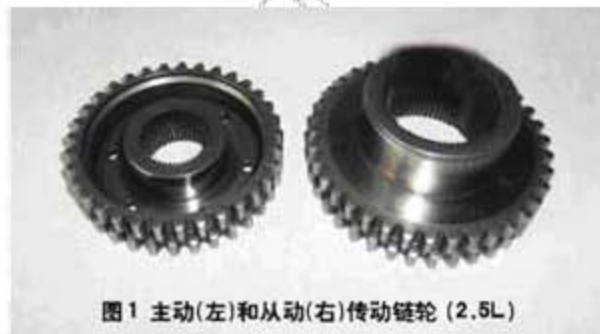
- 11). 其传动链轮和差速器不一样。虽然两种不同排量的发动机所匹配的 4T65E 变速器的主动链轮与从动链轮的齿数相加都是 70，但是 2.5L 排量的自动变速器的主动链轮齿数是 33 齿、从动链轮的齿数是 37 齿（如图 1 所示），而 3.0L 排量的自动变速器的主、从动链轮的齿数都是 35 齿（如图 2 所示）。差速

- 12). 该车是较大的行星架与较小的中心太阳轮相配合（配合间隙过大）。差速器是整个变速器的传动终端，所以该变速器存在换挡冲击。其动力输入端又存在传动链轮齿数比不正确的故障，所以该变速器的所有挡位输入的初始速度不正确就造成了所有齿轮传动比与标准的传动比不一样的错误数据。更换与 2.5L 发动机相匹配的变速器传动链轮与差速器后，试车故障消失，变速器的各种数据也都恢复至正常值。
