# 油耗高

一辆丰田威驰轿车仪表板上的发动机故障报警灯常亮,且油耗过高。以前当车速达到 20 km/h 以上时,4 个车门会自动上锁,但是现在当车速达到 20 km/h 以上时,4 个车门不会自动上锁。

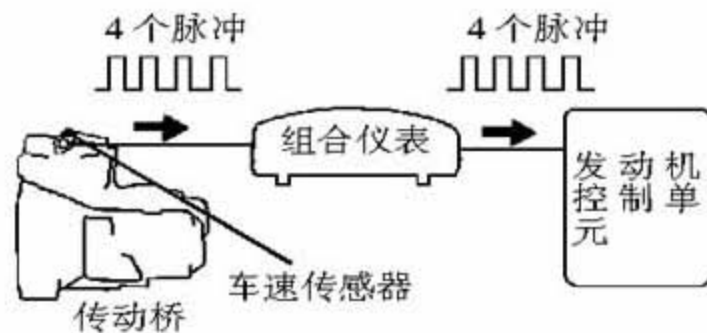
- 1). 接车后,首先连接丰田专用检测仪调取发动机故障码,有故障码 p0500,含义为车速传感器电路故障。客户反映该车曾经更换过车速传感器,但是没有排除故障。在继续下面的检修工作之前,我们应该了解威驰轿车车速传感器的工作过程(图 1)。车速传感器安装在变速器上,变速器输出轴通过从动齿轮带动车速传感器的转子轴转动,转子轴转动时会产生脉冲信号,脉冲信号进入组合仪表后被换算成实际车速显示在仪表上。另外,组合仪表内的波形整形电路可以将车速传感器输入的脉冲信号变成更为精确的方波,然后将方波输出给发动机控制单元。发动机控制单元参考此信号来选择最佳的喷油量。组合仪表的方波信号还输出给防盗系统控制单元,防盗系统控制单元根据此信号在车速超过 20 km/h 时将 4 个车门上锁。
