# 行使中拖底引发故障 警告灯便点亮

一辆 2008 年产一汽马自达 6 轿跑车, 搭载 2.3L 发动机, 匹配 5 前进挡手自一体自动变速器, 行驶里程为 2 400 km。用户打电话反映发动机故障警告灯点亮, 起动困难, 无法加速。经进一步询问用户得知, 该车此前在低速行驶过程中拖了一下底, 发动机故障警告灯便点亮了。用户自行找当地修理厂进行检查发现, 除发动机胶带因磨空调管稍有损伤外, 未发现其他损伤。为此, 我站维修人员前去救援。到达现场后, 维修人员利用故障诊断仪对发动机控制系统进行检测, 设备提示点火正时方面存在故障, 因现场无法解决, 便将车拖回维修站。

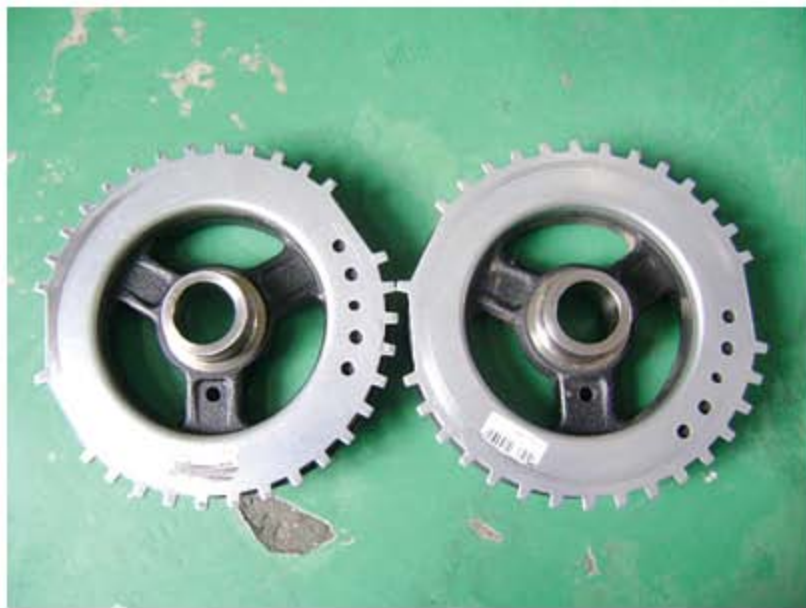
图 1

- 4). 经过以上检查未发现故障点，但真实数据显示，配气正时确实出现了偏差。PCM 是依据转速传感器与凸轮轴位置传感器两个信号之间的相位差来确定正时是超前还是延迟，如果凸轮轴位置传感器信号正常，则转速信号可能会存在问题，于是我们决定检查发动机转速传感器及靶轮。经检查，发动机转速传感器外观良好，线束亦正常，靶轮外观良好，未有缺齿、损伤。在检查时，我们发现靶轮是镶在曲轴胶带盘上的，之间并未焊接或有螺栓连接。如果靶轮错位，则有可能造成 PCM 判断第 1 缸活塞上止点位置错误。是否是拖底时造成了靶轮位置移动呢(后来被证实发动机前部曾卷入一个木块)?经与正常胶带轮对比发现，在第 1 缸活塞上止点时，转速传感器应对应缺齿后第 5 齿，而这个损坏的胶带盘转速传感器对应的缺齿后第 2 齿(图 1)，相差 3 个齿。因此，当 PCM 依据转速信号判定曲轴为第 1 缸活塞上止点时，实际曲轴已经转过第 1 缸活塞上止点，相应进气凸轮轴也已经超前，所以 PCM 记录配气正时超前的故障码。

- 5). 更换曲轴胶带盘并重新校检配气正时后，试车故障排除。
