轿车中控故障

一辆2005年产丰田威驰轿车进厂维修。据客户反映,仪表板上的发动机故障报警灯常亮,且油耗过高。以前当车速达到20 km/h以上时,4个车门会自动上锁,但是现在当车速达到20 km/h以上时,4个车门不会自动上锁。

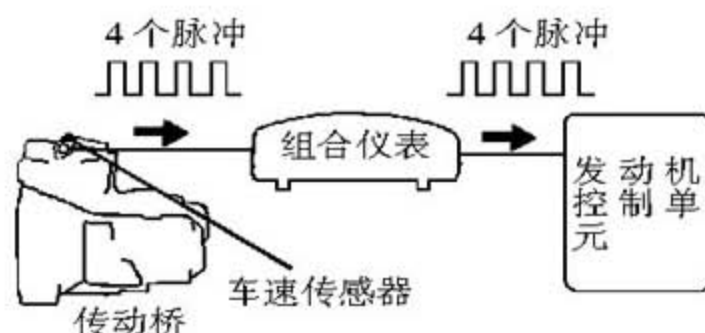
图1 车速传感器工作过程

- 1). 接车后,首先连接丰田专用检测仪调取发动机故障码,有故障码P0500,含义为车速传感器电路故障。客户反映该车曾经更换过车速传感器,但是没有排除故障。在继续下面的检修工作之前,我们应该了解威驰轿车车速传感器的工作过程(图1)。车速传感器安装在变速器上,变速器输出轴通过从动齿轮带动车速传感器的转子轴转动,转子轴转动时会产生脉冲信号,脉冲信号进入组合仪表后被换算成实际车速显示在仪表上。另外,组合仪表内的波形整形电路可以将车速传感器输入的脉冲信号变成更为精确的方波,然后将方波输出给发动机控制单元。发动机控制单元参考此信号来选择最佳的喷油量。组合仪表的方波信号还输出给防盗系统控制单元,防盗系统控制单元根据此信号在车速超过20 km/h时将4个车门上锁。

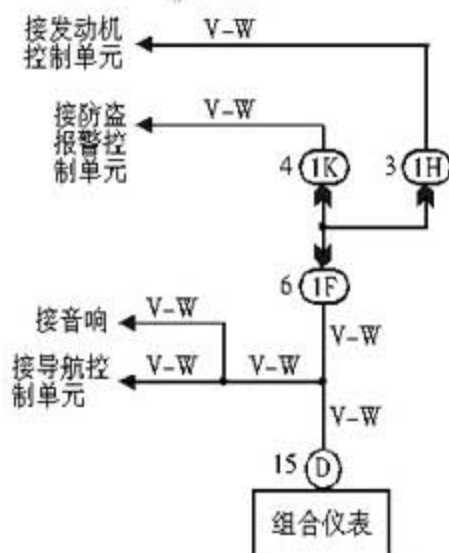
图3 各控制单元之间的车速信号线连接

回顾故障检修的过程，由于仪表上的线束插头C8与仪表插座之间接触不良，造成仪表的车速信号无法输出到发动机控制单元，使得发动机控制单元无法

根据实际车速调整发动机的工作，导致油耗升高。同时，由于防盗控制单元得不到仪表发出的的车速信号，导致该车高速行驶时车门不能自动上锁。另外，仪表的车速信号还输出给音响系统和GPS卫星导航系统（图3），音响系统根据车速信号自动精确调节音量以获得最佳的音响效果，GPS卫星导航系统根据车速信号推算出车辆的实际行驶距离。
