车门开启指示灯异常点亮

一辆 2003 年产一汽 MAZDA6 轿车, 搭载 2.3L 发动机, 匹配手/自一体 4 前进挡自动变速器, 行驶里程 4 万 km, 用户反映该车在 4 个车门关闭情况下, 仪表板上的车门开启指示灯依然点亮。

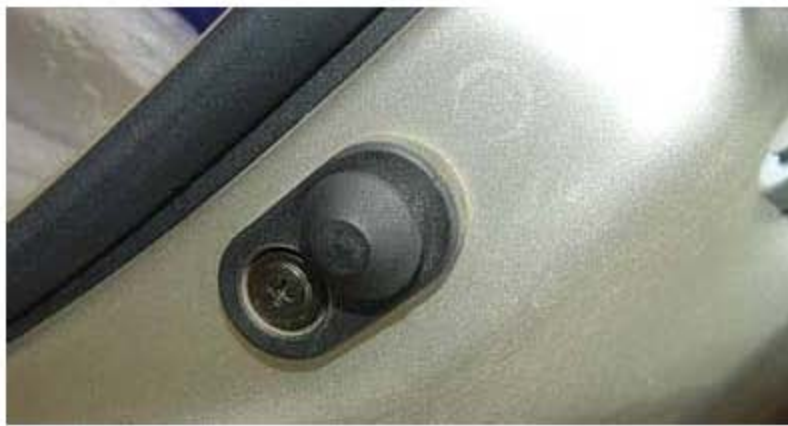
图 1

- 2). 按照由易到难的原则，我们决定先排除门灯开关出故障的可能性。经利用万用表依次测量了门灯开关(图1)的电阻发现，打开车门时的电阻值为0，关闭车门时的电阻值为 ∞ 。上述测量结果正常，说明门灯开关没有问题。
- 3). 之后，我们开始检测组合仪表内部故障。一般情况下，如果组合仪表内部出现问题是难以测量的。根据对该车相关电路图(图2)的分析，笔者决定以X-10 插头(X-10 插头位置在收音机控制面板后方)分界点，将线路分为仪表内和仪表外两部分。此时可以断开X-10 插头(图3)，如果灯熄灭，说明故障点在仪表外部线路；反之，则说明组合仪表内部存在问题。经检查确定，组合仪表内部电路正常。
