无法起动

一辆 2008 年产长安福特 S-MAX 2.3 L 运动型多功能轿车, 行驶里程 2 550 km。用户反映该车在行驶时明显加油不畅, 直至熄火后再也无法起动。

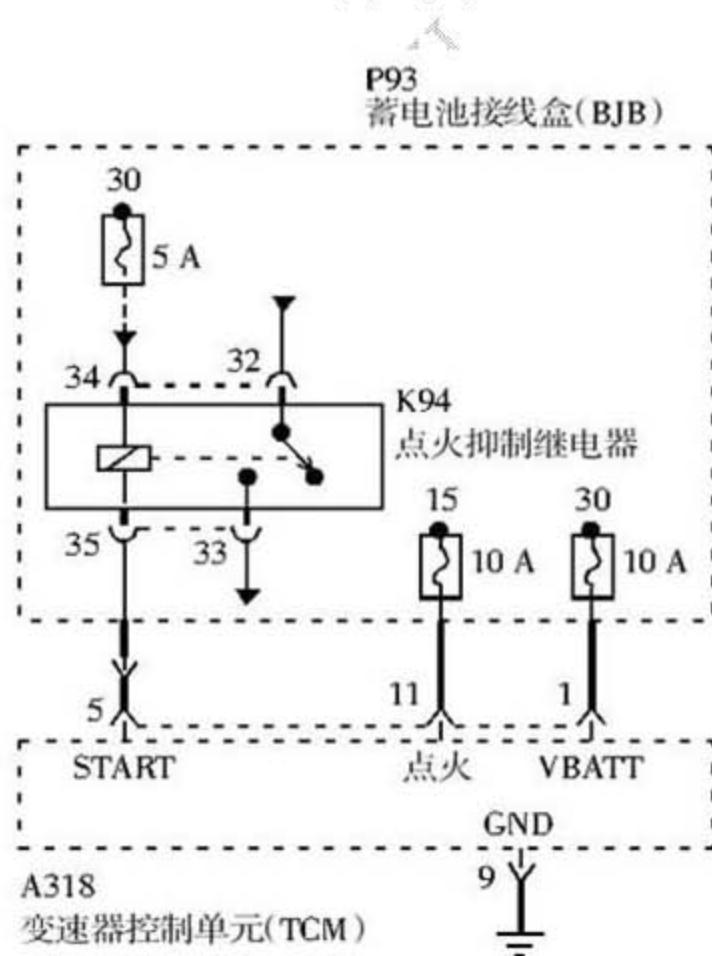
- 3). 在常规检查中，维修人员发现换挡杆无法移出P挡，而且换挡杆指示灯不亮。通过查看电路图，维修人员发现，换挡杆单元电源是由TCM供给的，是什么原因导致TCM没有给换挡杆单元供电？维修人员开始检查TCM的供电及搭铁情况，根据电路图（上图），使用万用表测得，TCM插头的1号端口（常电源线）和11号端口（通过点火开关的电源线）供电都正常，当测量9号端口（接地端）与接地之间电阻时，发现其对地电阻过大，说明TCM的搭铁不良。TCM的搭铁点G1D108-B在蓄电池的下方，维修人员检查发现该搭铁点明显虚接并已经发黑。至此，故障原因查明，因为TCM的搭铁点虚接，导致TCM的5号端子不能向点火抑制继电器的35号端子提供稳定电源，使该继电器无法正常工作，从而导致发动机无法起动。
- 4). 故障排除：拆卸并打磨搭铁点，处理完毕后装复试车，故障被彻底排除。
