起步时发动机空转车不走

一辆 2009 年款一汽-大众迈腾 2.0TSI 轿车，装有直接换挡 DSG 变速器。据用户反映，该车起步时偶尔会出现加油发动机空转不走车的现象，在等待交通信号灯之后起步时有时故障会出现，有时在正常行驶中加速时出现，故障出现得没有规律，出现故障时仪表上的挡位指示灯全部变红且闪烁报警（图 1）。

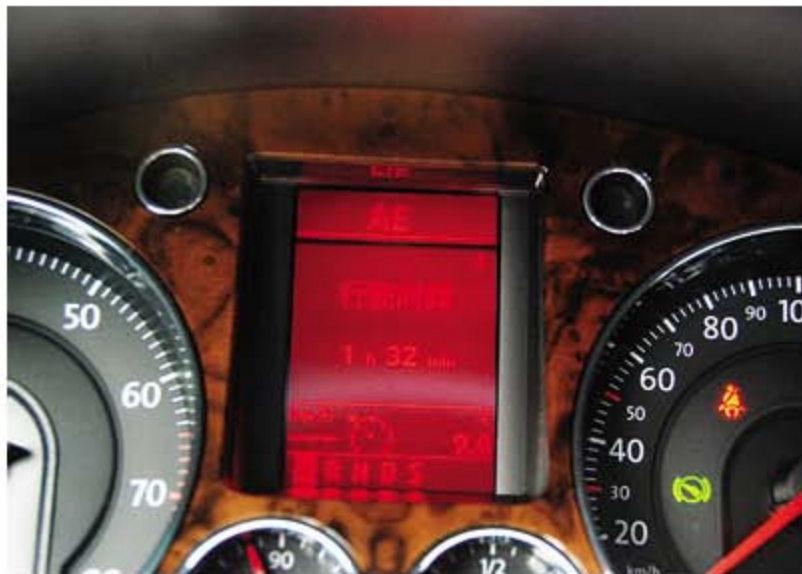
(图 1) 挡位指示

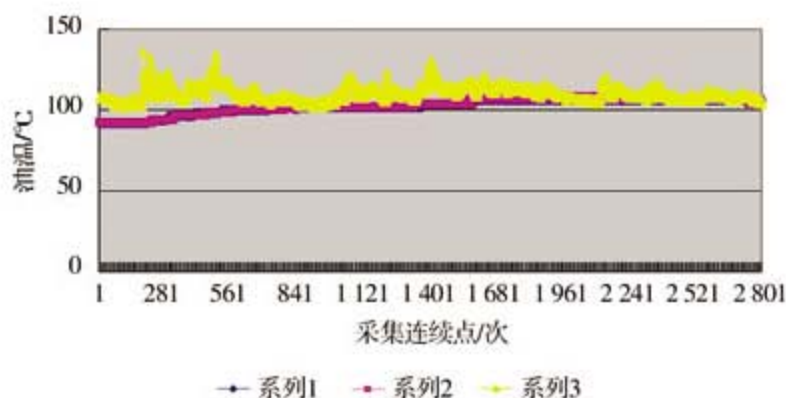
(图1) 油温动态采集

VAG5053 对油温变化数据进行动态跟踪（图 2）。在动态数据中，在 2801 个连接起来的测量点的样本中（约 1 s 内 3.57 个样本），变速器油温度传感器 G93（系列 1）和控制单元温度传感器 G510 采集的温度值（系列 2）变化曲线基本保持一致，而离合器温度传感器 G509 采集的温度值（系列 3）的动态变化曲线明显地高于其他 2 个油温的变化，在某些动态采集点，G509 采集的油温较其他 2 个油温居然高出约 40 ℃左右。此时进一步对离合器安全控制电磁阀 N233 和 N317 的工作状态进行监控，数据显示其电控占空比控制符合换挡的工作特性需要，对比离合器 K1 和 K2 的实际工作油压，监控离合器油压控制阀 N215 和 N216 也能正常按正比例变化曲线对 K1 和 K2 分别进行适时的特性控制（图 3）。综合以上测试，说明离合器 K1 和 K2 相关电磁阀控制的工作状态均未出现异常，尽管在测试期间未出现失速的故障（测试后读取 02-08-64 组 1 区仍显示为离合器切断动力传递次数为 63 次，未有增加），但足以说明离合器温度传感器 G509 传感特性变化异常的事实，笔者分析是 G509 温度感应电气元件工作特性不稳定引起的。因为 G509 的故障特性表现为信号失准，感应温度未超出极限值情况下，发动机控制单元不会存储 G509 信号失准的故障记忆，但是一旦超过保护切断界限，系统就会立即产生中断离合器电磁阀 N215 和 N216 的工作指令，从而切断变速器与发动机的动力传递，此时便会产生失速现象和仪表挡位显示异常闪烁现象，为监控便利的需要，系统对切断次数进行相应的计数和存储。

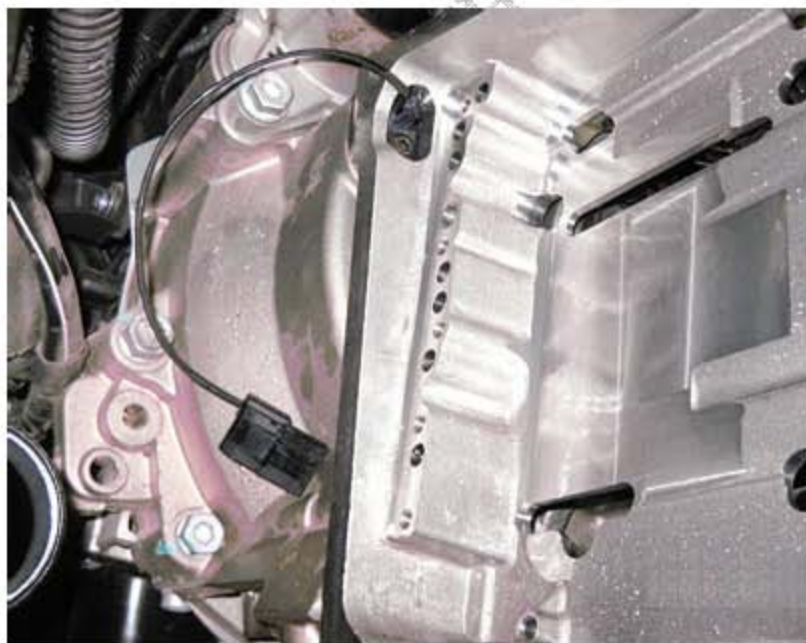
（图 4） 离合器温度传感器 G509

- 4). 离合器温度传感器 G509 安装在变速器阀体底座的壳体上（图 4），更换时需要拆下液压控制阀体。在拆装液压控制阀体电控单元总成时，一定要注意避免输出轴 2 转速传感器支架的断裂（图 5），务必要按照维修手册要求拆掉油泵后端盖，在确保传感器支架不被干涉的前提下小心地拆下液压控制阀体总成。

- 5). 故障排除: 更换离合器温度传感器 G509 后, 反复路试, 监控 3 个油温传感器数值基本趋向一致 (图 6), 至此故障彻底排除。

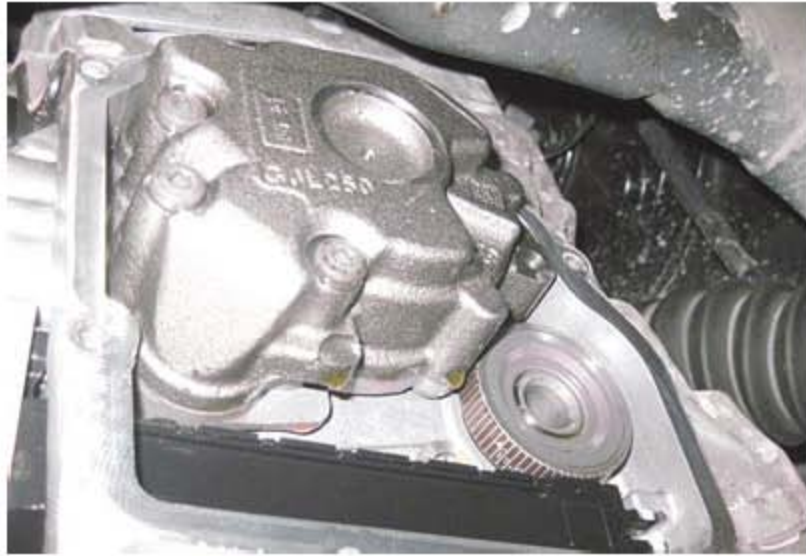
(图5) 注意输出轴 2 传感器支架的位置
