# CAN-BUS 故障

卡罗拉新车贴膜、加装防盗系统后车子出现 PS/SRS 警告灯亮，发动机转速表无显示的故障。

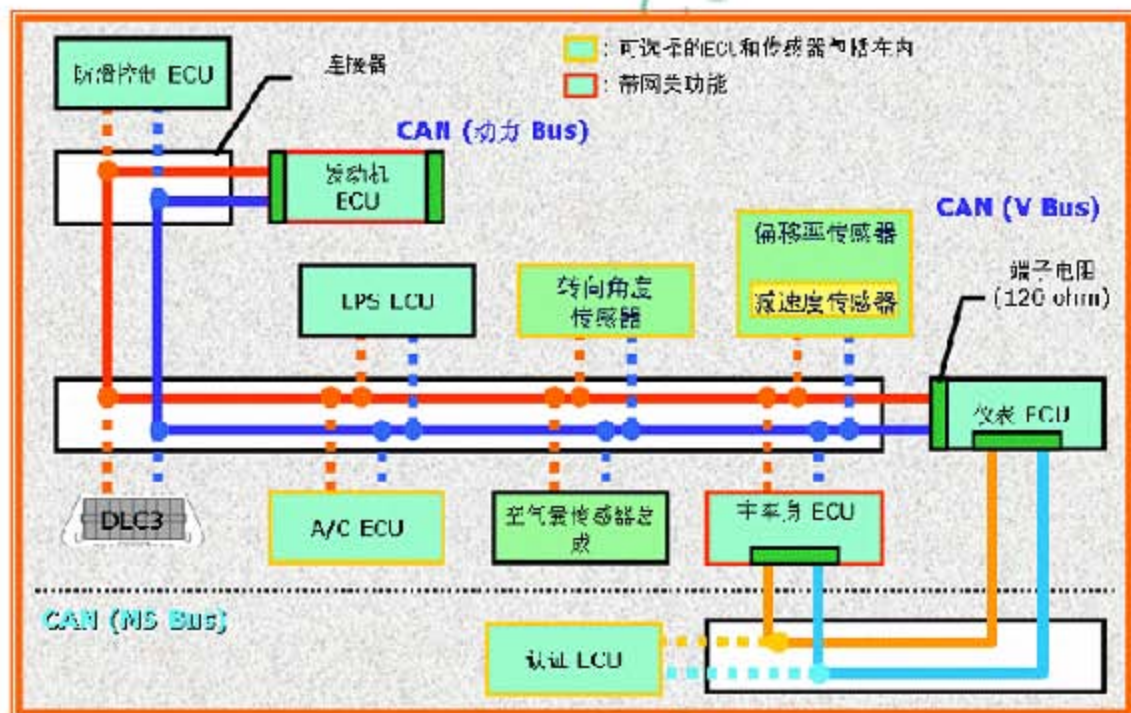
图 1

- A). 查阅卡罗拉 CAN 通信系统控制电路和控制原理，如图 1。
- B). 对故障现象进行检测诊断。

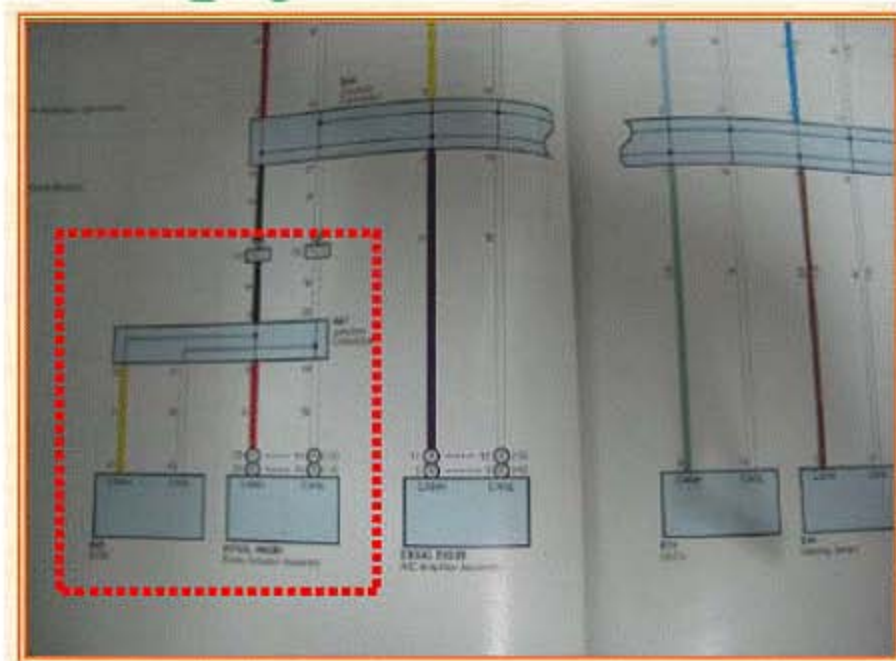
图 2

- a). 测量 DLC3 第 6 与 14 脚 CANH 与 CANL 间电阻，60 欧姆，正常。
- b). 测量 CANH 与 CANL 对“地”对“+”均不导通。主总线没有问题。
- c). 由于贴膜怀疑可能进水，所以检查车辆插头等，未有进水痕迹。

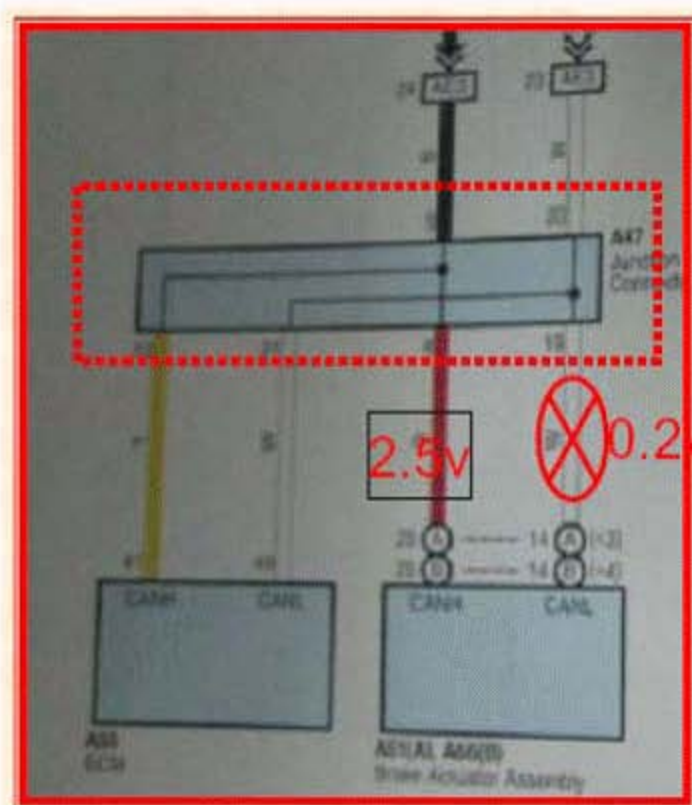
图 3

- d). CAN 主总线无异常（电阻良好，不短路），分总线不短路。分析认为故障有可能出现在分总线中。分总线中有一条线路开路，总线数据就无法传输。

- e). 拆下仪表台，拔下 AE3 接头，分离 ECM 与 ABS 电脑，IT-2 可以进入系统诊断。
- f). 故障在发动机电脑与 ABS 电脑系统部分。
- g). 接回 AE3 插头，分别断开 ECM 与 ABS 电脑，断开 ABS 电脑时故障排除，转速表也能正常指示。
- h). 拆下插头 A47，8 与 19 脚，测量 8 与 19 脚电压。8 脚电压：2.5v 左右。19 脚电压：0.21V，图 3。

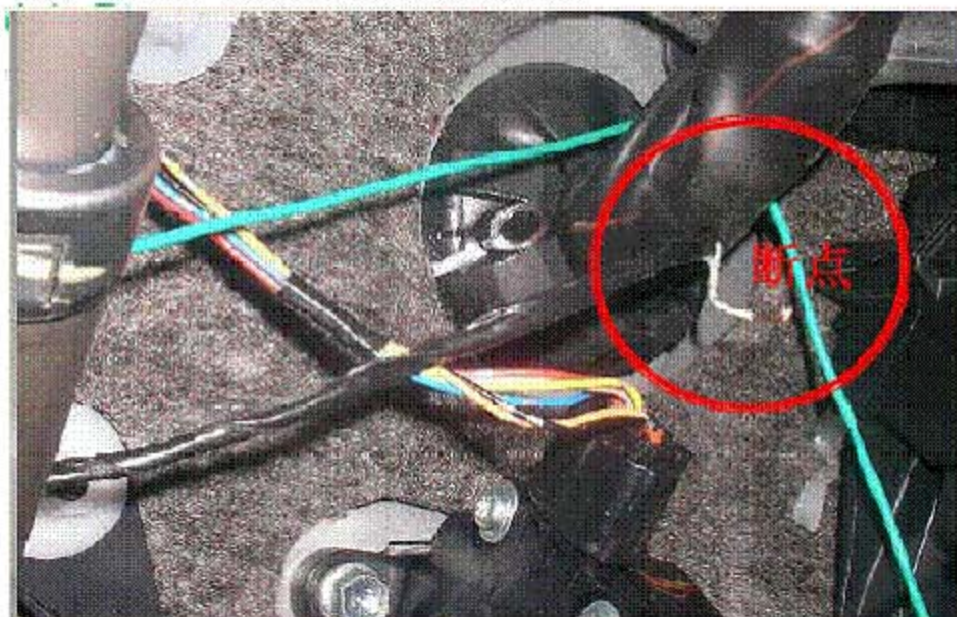
图 4

- A). ABS CAN L 线断路造成通信线路无法正常传输（系统认为长时间高电位）导致故障产生。
- B). 测量 ABS 泵与连接插头 19 脚处，不导通。后经检查发现，在防火墙线束处，线束断。发现为加装防盗穿线引起。
