发动机打不着车

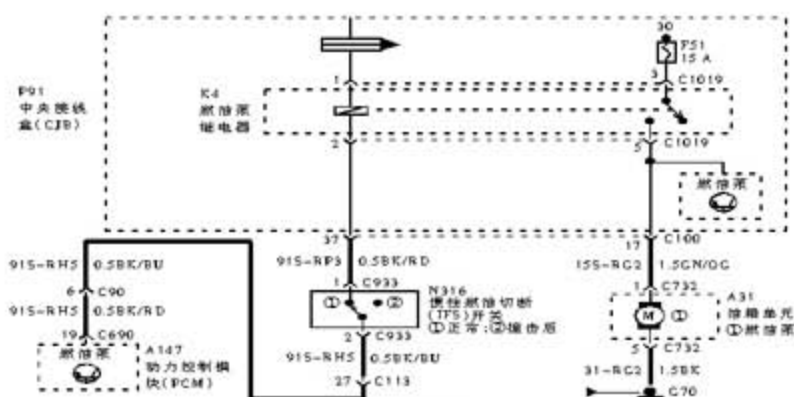
- 2). 按照由易到难的思路, 我们决定先检查线路。根据相关电路图(图 1), 打开点火开关, 测量燃油泵的供电, 发现燃油泵继电器 5 号脚无电源输出, 至此可以确定燃油泵本身没有问题, 需要继续检查相关线路。我们在测量燃油泵继电器相关线路时发现, 燃油泵继电器的第 13 号脚电源正常, 那么只能是继电器电磁线圈的接地线存在问题了。根据该车的控制系统的特点可知, 该车燃油泵继电器的接地线由 PCM 控制, 在 PCM 与燃油泵继电器之间还设有一个惯性燃油切断开关(IFS)。笔者测量燃油泵继电器到 IFS(图 2)之间的线路正常, IFS 至 PCM 间的线路也正常, 那么问题可能出在 IFS 和 PCM 本身。一般情况下, PCM 是不容易出现问题的, 因此笔者重点检查了 IFS。经利用万用表测量 IFS 的电阻发现, 该装置的电阻值居然为无穷大, 这个测量结果显然是异常的, 可以确定 IFS 损坏。
