制动时有异响

一辆 2007 年产皇冠 3.0 轿车, 行驶里程 6 万 km, 用户反映制动时有异响。

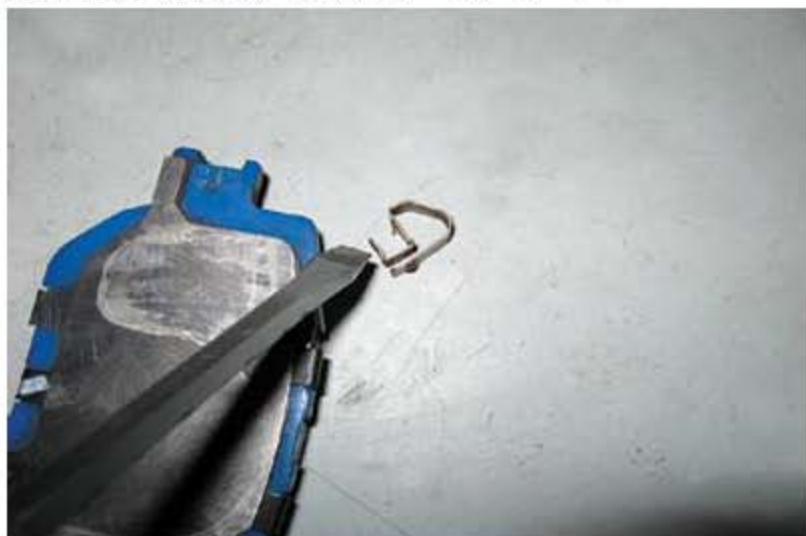
图 1

- 1). 检查分析: 首先进行路试, 车辆起步时轻踩制动踏板, 底盘前部会发出“当、当”的响声, 倒车时则没有此声音。根据经验判断, 以下情况引起此响声的可能性比较大: 控制臂胶套磨损过大, 使得控制臂与副车架发生干涉; 转向节上下球头松动; 副车架固定螺栓松动; 转向横拉杆球头松动; 减振器托盘固定螺栓松动或托盘稳定孔变形。
- 2). 举升车辆, 对以上部位进行检查, 转向节球头和横拉杆球头无松动, 控制臂胶套配合紧密无松动, 副车架固定螺栓无松动, 减振器托盘稳定且固定螺栓无松动。对底盘上的固定螺栓重新进行检查紧固, 然后再进行路试, 异响依旧存在。因为该车起步时制动有异响, 所以让用户驾车使故障现象重现, 维修技师在车辆一侧仔细倾听, 结果发现右侧比左侧声音要明显很多, 而且声音就是从轮胎附近发出的。难道是制动活塞与制动摩擦片接触时发出的声音吗? 因为丰田车系的制动摩擦片上有消音垫片, 消音垫片之间必须涂上一层碟刹油脂以防止制动时出现噪声。
- 3). 于是举升车辆, 将右侧轮胎拆下, 拆下制动摩擦片, 可以看到消音垫片之间都已经涂有碟刹油脂。就在准备重新安装时, 发现制动摩擦片在制动钳卡槽内的上下间隙过大, 由此断定造成制动异响的故障点就是这里。制动时, 制动钳活塞推动制动摩擦片与制动盘接触的同时, 制动盘旋转时带动摩擦片移动与制动钳卡槽顶部碰撞, 从而发出“当、当”声。

- 4). 那么为什么制动摩擦片会与制动钳卡槽上下间隙过大呢?这里有 2 个原因:一是当更换新的制动摩擦片时, 由于新的摩擦片配件不带有报警片(图 1), 因此必须从原车制动摩擦片上取下报警片, 如果拆卸报警片时操作不规范则会造成报警片变形, 将报警片装到新摩擦片上时就起不到应有的张紧力, 使得制动摩擦片在制动钳卡槽内上下活动间隙过大, 造成制动异响。二是因为皇冠和锐志轿车的制动摩擦片, 其上的报警片的安装位置是在摩擦片的上侧或下侧, 而多数其他车型的报警片都是安装在左右两侧。该车的安装位置不是上下都可安装, 只能安装到制动摩擦片的下侧。由于摩擦片在制动钳内上下定位间隙是靠报警片的弹力决定的, 如果将报警片安装在制动摩擦片上部, 制动时制动摩擦片会压缩报警片直到与制动钳发生碰撞, 因此偶尔也会造成制动异响。
