车门指示灯故障

一辆 2003 年产一汽 MAZDA6 轿车, 搭载 2.3 L 发动机, 匹配手/自一体 4 前进挡自动变速器, 行驶里程 4 万 km, 用户反映该车在 4 个车门关闭情况下, 仪表板上的车门开启指示灯依然点亮。

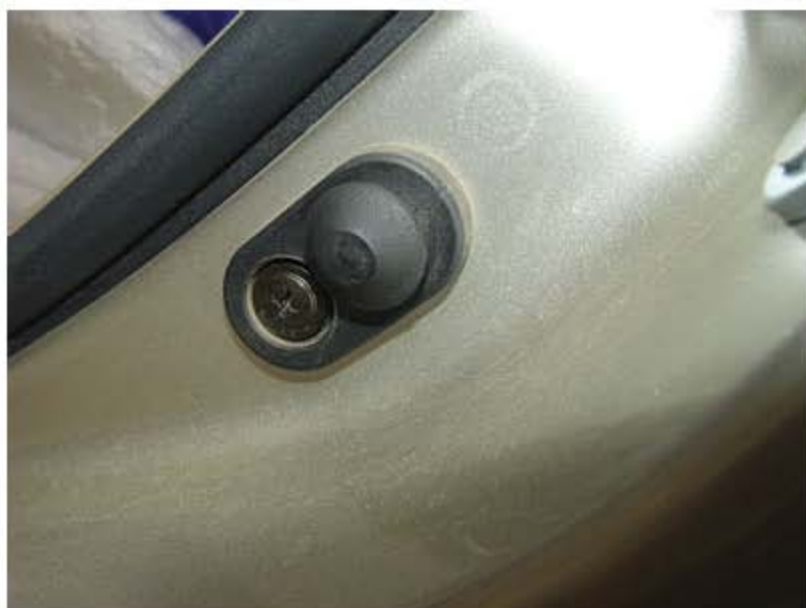
图 1

- 2). 按照由易到难的原则, 我们决定先排除门灯开关出故障的可能性。经利用万用表依次测量了门灯开关(图 1)的电阻发现, 打开车门时的电阻值为 0, 关闭车门时的电阻值为 ∞ 。上述测量结果正常, 说明门灯开关没有问题。
- 3). 之后, 我们开始检测组合仪表内部故障。一般情况下, 如果组合仪表内部出现问题是难以测量的。根据对该车相关电路图(图 2)的分析, 笔者决定以 X-10 插头(X-10 插头位置在收音机控制面板后方)分界点, 将线路分为仪表内和仪表外两部分。此时可以断开 X-10 插头(图 3), 如果灯熄灭, 说明故障点在仪表外部线路; 反之, 则说明组合仪表内部存在问题。经检查确定, 组合仪表内部电路正常。
