手自一体变速器的故障

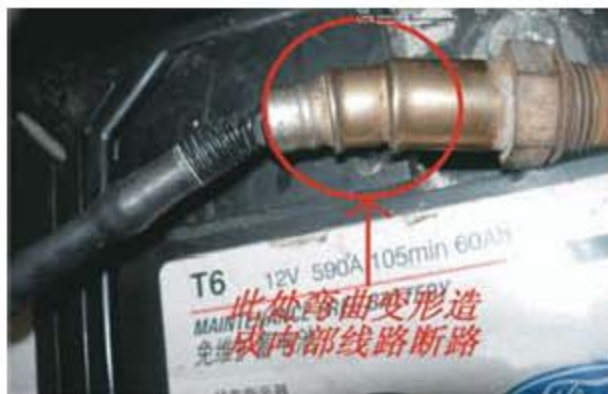
- 5). 接下来检查控制变速器换挡的车速信号。该变速器的车速信号来源于 ABS 系统的轮速传感器。查看数据记录器 ABS 系统轮速传感器的信号均在正常范围之内。检修过程中发现了一个奇怪的现象，在冷车第一次启动后行驶时，变速器换挡没有冲击，也可以上到四挡，但是只持续大约 2min 左右，又会出现换挡冲击大、只能升到三挡的现象。回顾已经检查出的数据，认为该故障现象不是变速器系统造成的。经过分析，该车发动机冷车启动暖机阶段采用的是开环控制状态，水温上升到 50℃ 时改为闭环控制，这一过程大约持续 2min 左右。那么变速器的故障现象会不会和发动机有关呢？带着这个问题，使用 PDS 诊断电脑的数据记录器功能查看发动机各项工作参数，发现 FUELSYS 参数即燃油系统状态显示“开环-故障”，说明发动机是运行在故障模式下。导致这个问题的根源是前氧传感器损坏。更换前氧传感器后，发动机故障码

图2 氧传感器损坏处

消除，试车时手动换挡功能恢复，行驶中换挡平稳，变速器工作正常，故障排除。
