车速信号故障

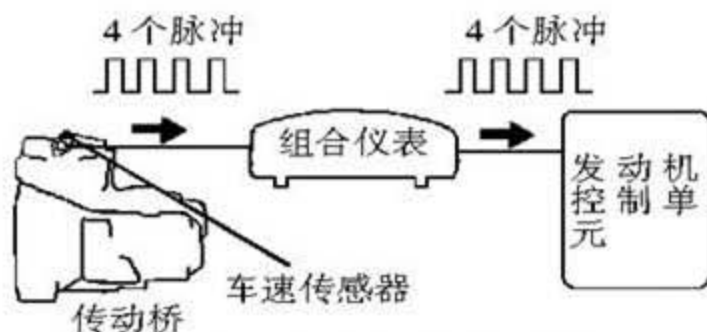
图1

- 1). 接车后,首先连接丰田专用检测仪调取发动机故障码,有故障码P0500,含义为车速传感器电路故障。客户反映该车曾经更换过车速传感器,但是没有排除故障。在继续下面的检修工作之前,我们应该了解威驰轿车车速传感器的工作过程(图1)。车速传感器安装在变速器上,变速器输出轴通过从动齿轮带动车速传感器的转子轴转动,转子轴转动时会产生脉冲信号,脉冲信号进入组合仪表后被换算成实际车速显示在仪表上。另外,组合仪表内的波形整形电路可以将车速传感器输入的脉冲信号变成更为精确的方波,然后将方波输出给发动机控制单元。发动机控制单元参考此信号来选择最佳的喷油量。组合仪表的方波信号还输出给防盗系统控制单元,防盗系统控制单元根据此信号在车速超过20 km/h时将4个车门上锁。
- 2). 根据上面所述的车速传感器的工作过程,结合故障码P0500,可以确定故障点可能在车速传感器、组合仪表、发动机控制单元以及相关线束。清除故障码后进行路试,通过检测仪读取发动机动态数据流,重点观察车速数值,笔者发现数据流中的车速数值始终为0 km/h。观察仪表上的车速显示,仪表显示的车速与实际车速相符。试车过程中,发动机故障报警灯点亮,当仪表显示的车速超过20 km/h时,4个车门不会自动上锁。调取故障码,仍然为P0500。
- 3). 综合上述信息后笔者认为,该车仪表显示的车速正常,这表明车速传感器、仪表以及车速传感器与仪表之间线路连接没有问题。发动机控制单元中的数据流除了车速数值之外,其他数据项均正常,这表明发动机控制单元基本上没有问题,下一步需要重点检查仪表与发动机控制单元之间的线路连接情况。

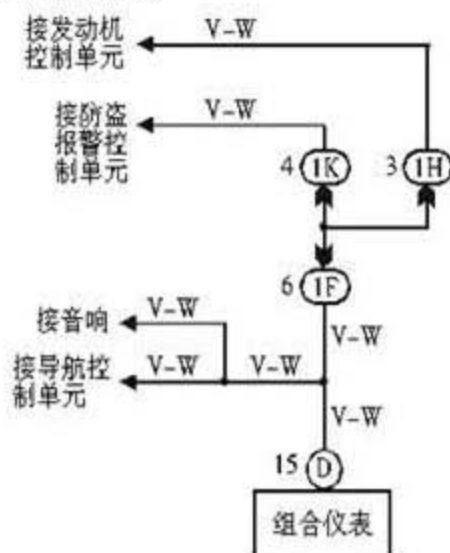
图 3

回顾故障检修的过程, 由于仪表上的线束插头C 8与仪表插座之间接触不良, 造成仪表的车速信号无法输出到发动机控制单元, 使得发动机控制单元无法根据实际车速调整发动机的工作, 导致油耗升高。同时, 由于防盗控制单元得不到仪表发出的的车速信号, 导致该车高速行驶时车门不能自动上锁。另外, 仪表的车速信号还输出给音响系统和GPS卫星导航系统(图3), 音响系统根据车速信号自动精确调节音量以获得最佳的音响效果, GPS卫星导航系统根据车速信号推算出车辆的实际行驶距离。
