发动机异响

故障描述:

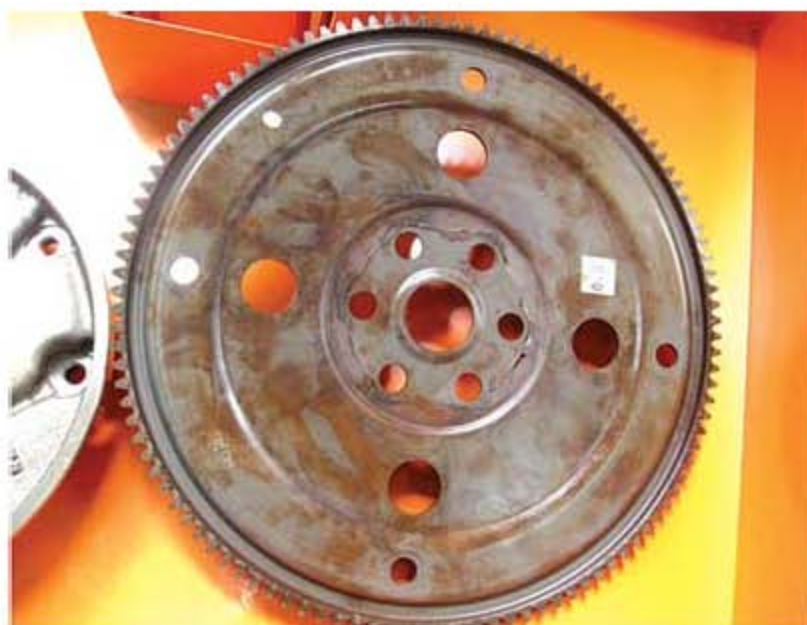
图1

- 1). 拆下变速器后,发现飞轮断裂(图1),什么原因造成飞轮断裂呢?检查发现曲轴轴向间隙、径向跳动都正常,液力变矩器也没发现异常,于是怀疑此车故障是在其他维修厂装配不当引起的。飞轮的装配其实是有一定之规的,曲轴与飞轮的接合处、变矩器与飞轮的螺杆结合处必须清理干净,有杂物则容易引起飞轮旋转不平衡。装螺杆时要均匀对称着拧紧,把曲轴多转几圈,分几次逐步增加扭力,最后按车型生产厂家规定的扭力拧紧螺杆,扭力紧固得不对同样会引起飞轮变形或移位。有条件的话,可以用仪器对飞轮轴向、径向跳动进行检测。结合该车情况,决定更换飞轮,并按规定的操作程序和规定的扭力装配好飞轮。经试车未发现异响,于是交车。
