电动玻璃窗故障 (CAN-BUS 故障)

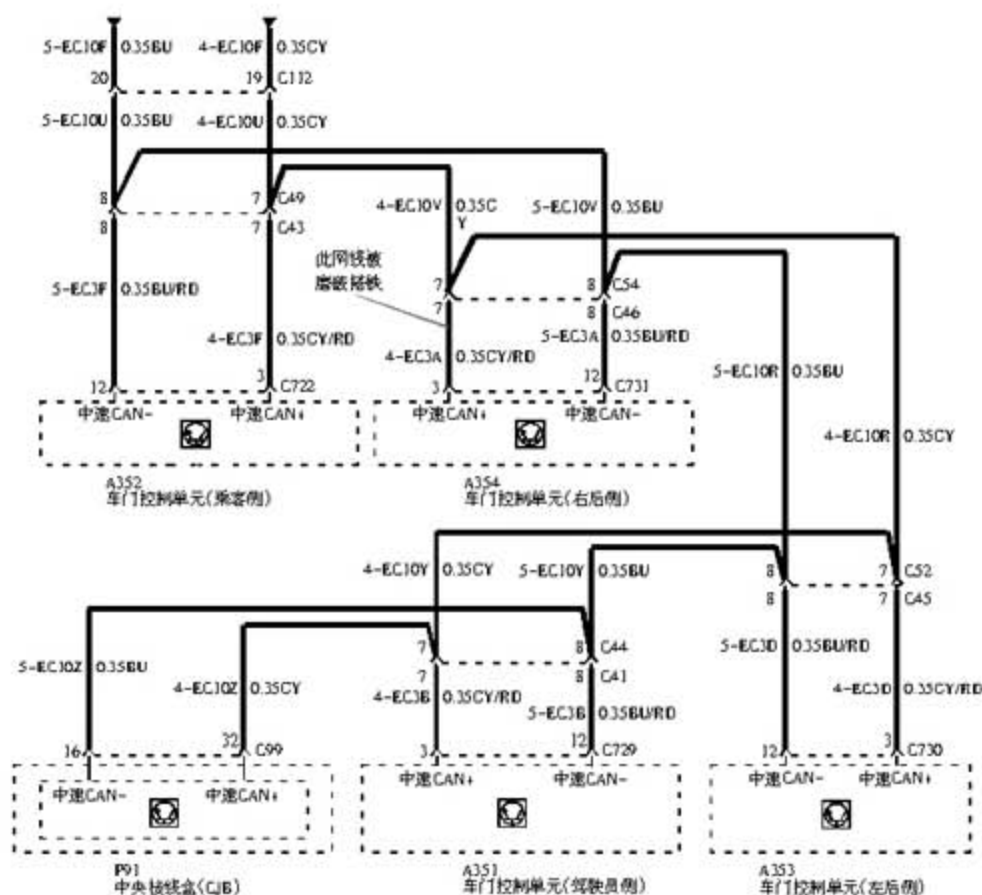
图 1

- 2). 在长安福特福克斯轿车的车身电气控制系统中, 4 个电动车窗玻璃分别由 4 个门控单元控制, 玻璃升降器电机与门控单元组合在一起, 4 个门控单元通过中速 CAN 网络进行通讯(图 1)。根据维修经验, 该车的电动车窗控制系统

可能出现以下几个问题：多功能模块(CJB)故障、网络故障、门控单元故障、线路故障、开关故障及电机故障。结合该车的故障症状，笔者分析认为故障原因很有可能是CAN网络出现问题。因为如果是各车门门控单元、电机或开关出现问题，不会引起4个电动车窗玻璃升降功能全部失效的现象。

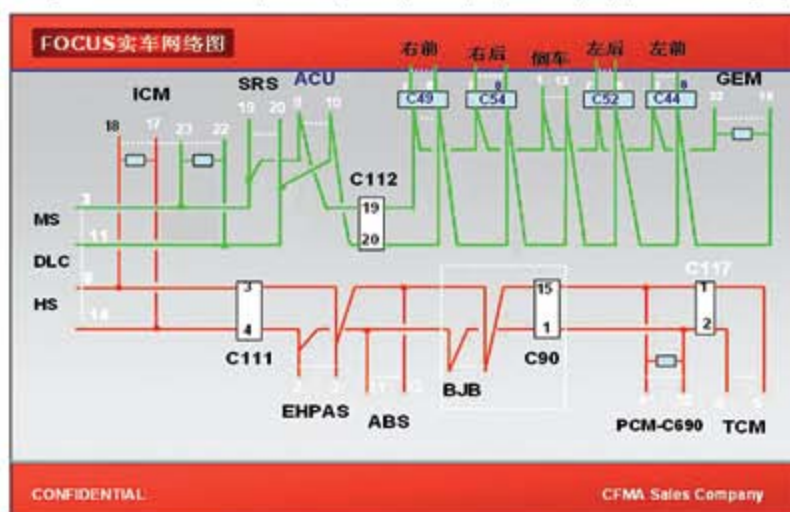
图 2

- 3). 我们首先连接故障诊断仪对车辆进行检测，设备显示了多个故障码，且这些故障码的含义大都是U、P开头的关于仪表和PCM的内容。鉴于有CAN网络的相关故障码，笔者怀疑网络电压异常，于是决定在诊断接口处测量网络电压。根据该车的网络图(图2)，笔者利用万用表测量发现，HS-CAN网络电压及电阻均正常；MS-CAN的+、-端子均无电压，终端电阻为60Ω，正常。在该车的MS-CAN网络系统中，2个端电阻分别安装在通用电器模块GEM和仪表控制单元ICM上，为此我们决定对它们进行重点检查。当笔者在检查GEM的供电、搭铁时发现，为GEM供电的熔丝F46断路，但检查相关线路并未发现有短路的地方。在将该熔丝更换后，起初反复试车玻璃升降功能均正常，但在多次操作后故障再次出现。
- 4). 此时再次检查熔丝F46正常，利用故障诊断仪进行检测，设备又显示了多个故障码。经仔细对比，笔者发现，这些故障码与先前的故障码有所不同，GEM、RCM及门控单元相关故障码是这次才出现的。鉴于GEM、RCM及门控单元均是MS-CAN网络中的控制单元，外界温度的信号传递也是先通过线路传送到GEM，再通过MS-CAN网络传送到组合仪表，而故障出现时又恰好仪表板上的安全气囊警告灯点亮、外界温度无显示，笔者判定故障还是出在MS-CAN网络上。于是笔者决定再次测量MS-CAN数据线的电压。经利用万用表测量2根数据线的电压发现，其中H线的电压竟为0V；继续测量诊断接口3、4脚间的电阻，也接近0欧姆，这说明MS-CAN的H线对地短路。那么短路点会在哪儿呢？根据该车的网络图，笔者先将C112插头断开，此时MS-CAN网络的H线不再对地短路。重新连接好C112插头后，再继续断开C112后面的门控单元进行检查。当切断右后门控制单元的C54插头时，H线不再对地短路，看来问题就在此处。于是笔者拆开右后门饰板，仔细检查网络数据线发现，由于门内线束的卡扣没有固定好，其中一根数据线已经被玻璃升降器的托架磨破

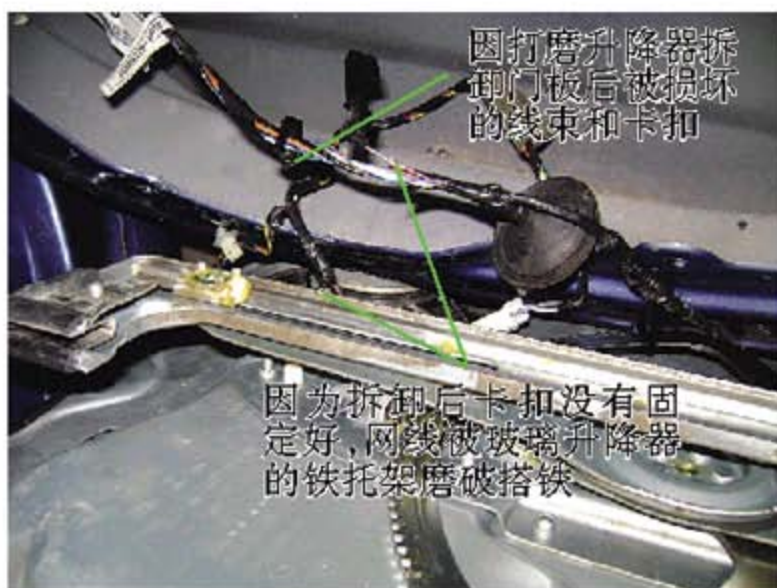
图 3

了(图 3)，从而导致 H 线对地短路。在对损坏的线路进行修复后，反复试车故障排除。

我们在日常的维修工作中经常会遇到拆卸门内饰板的情况，如维修门锁、玻璃升降器时。如果我们在维修时能够严格按照维修手册操作规程去做，就可以避免该车故障的发生。通过对该车故障的维修，提醒我们做事一定要严肃谨慎，小卡扣同样也会引发大问题。
