发动机怠速抖动

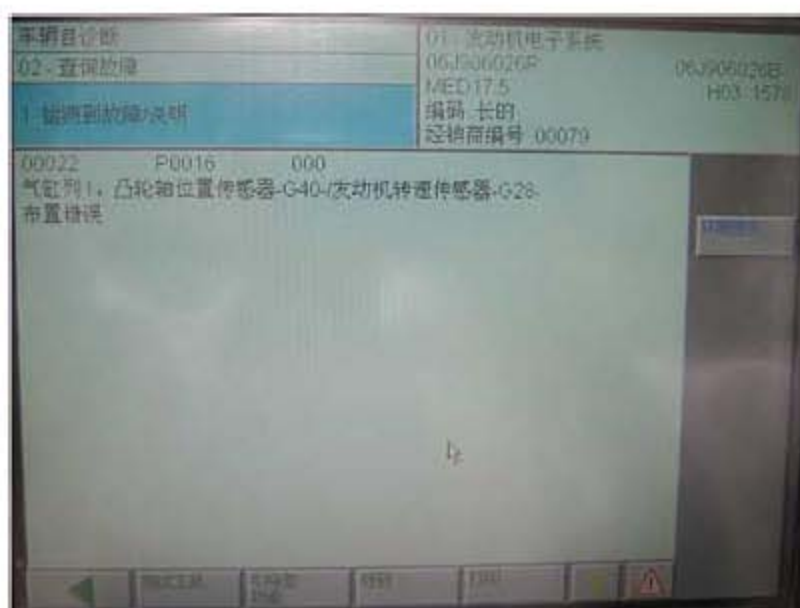
图 1

- 1). 维修人员首先连接故障诊断仪 VAS5051 对车辆进行检测, 设备提示发动机控制单元、ABS 控制单元均存储了故障码。发动机控制单元内存储的故障码含义为“凸轮轴位置传感器、发动机转速传感器布置错误(图 1)”, ABS 控制单元内存储的故障码含义为“请检查发动机控制单元故障存储器”。之后, 维修人员利用专用工具 VAG1763 检查了火花塞和发动机各缸的气缸压力, 检查结果显示火花塞未见异常, 各气缸压力如(图 2)所示。维修手册规定的发动机各气缸压力值为 1.1~1.4 MPa, 因此气缸压力的检测结果显然是不正常的。那么是什么原因导致气缸压力过高呢? 由于该车搭载的发动机为涡轮增压缸内直喷发动机, 维修人员怀疑产生故障的原因可能是发动机燃烧室积炭或涡轮增压系统异常。于是他们先对该车发动机进行了积炭清洗工作, 但清洗工作完成后, 试车故障依然存在。随后他们又检查了涡轮增压系统。他们发现如果拔掉空气流量计插头、断开涡轮增压器, 试车故障症状明显好转, 但发动机怠速工况仍然不正常, 故障诊断仪也仍然显示含义为“凸轮轴位置传

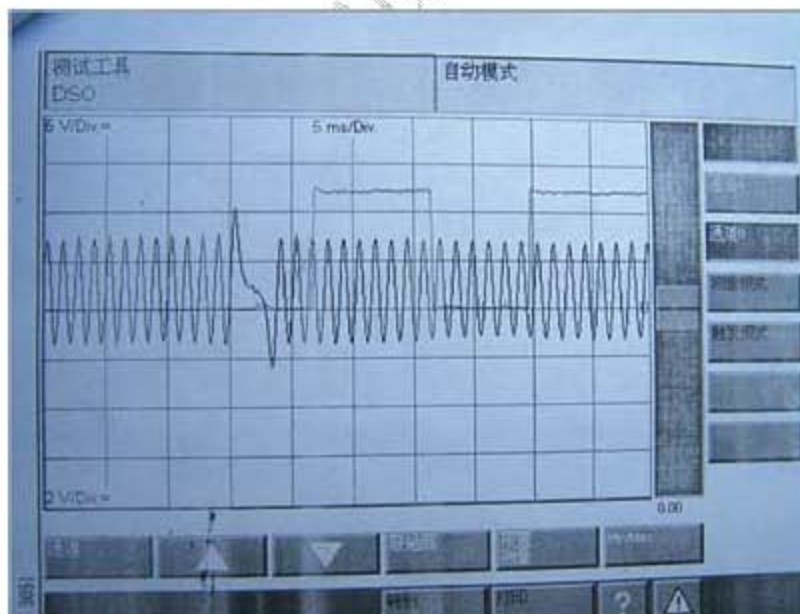
图 3

在分析故障码的含义后，笔者认为故障应该在于影响 2 个传感器位置关系的部分，因此问题应该出在配气机构。考虑到此车先前一直使用正常，因此配气正时传动机构出问题的可能性较小，所以笔者并未急于对配气传动机构进行拆检，而是决定重点检查配气正时调整机构。为了确定该车与正常车辆的差别，笔者将该车传感器 G28、G40 的信号波形与正常车辆的传感器信号波形进行了对比，发现传感器信号波形差异较大。同样是发动机怠速运转时采集的波形，故障车的 2 个传感器间的波形差了 13 个波峰(图 3、图 4)。问题很可能出在正时调节电磁阀 N205 或其控制的液压调节阀上，于是我们先对电磁阀进行了检查，但并未发现异常。之后我们又利用专用工具 T10352、T10355 拆下凸轮轴液压调节阀进行检查，发现该液压调节阀(图 5)存在卡滞现象，可以确定故障就在于此。

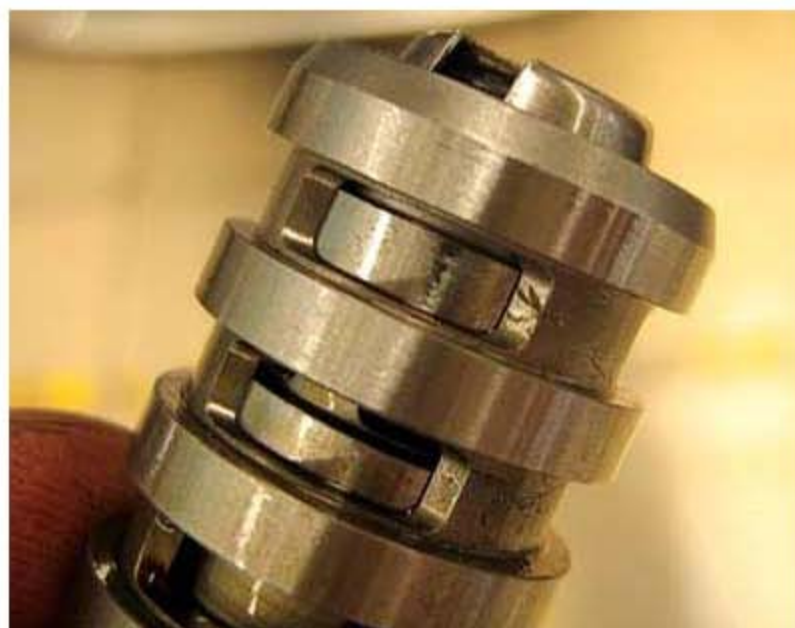
图 5

- 3). 由于液压调节阀卡滞, 导致进气凸轮轴角度提前, 从而造成进气门提前开启, 使得进气量增加, 致使气缸压力过高, 发动机运转不平稳。当发动机转速超过 1 500 r/min 时, 因发动机正常工作需要的点火提前角和液压调节阀卡滞的位置相对应的点火提前角接近, 因此此时对发动机的运转几乎没有影响。当涡轮增压器工作时, 使进气量进一步增大, 从而增大了活塞在压缩行程上行的阻力, 这也是为什么维修人员断开涡轮增压器后故障症状能够减轻的原因。在可变配气调节系统中, 凸轮轴位置传感器监测凸轮轴的位置。一旦液压调节阀出现卡滞的情况, 便会导致凸轮轴的动作行程与控制单元发出的指令不一致, 进而控制系统中存储了故障含义为发动机转速传感器与凸轮轴位置传感器位置关系错误的故障码。
- 4). 最后, 在更换一个新的液压调节阀后(N205 的液压调节阀的螺纹是反向的, 在拆装时一定要注意方向), 试车故障排除。
