加油车不起步

一辆 2009 年款一汽-大众迈腾 2.0TSI 轿车，装有直接换挡 DSG 变速器。据用户反映，该车起步时偶尔会出现加油发动机空转不走车的现象，在等待交通信号灯之后起步时有时故障会出现，有时在正常行驶中加速时出现，故障出现得没有规律，出现故障时仪表上的挡位指示灯全部变红且闪烁报警（图 1）。

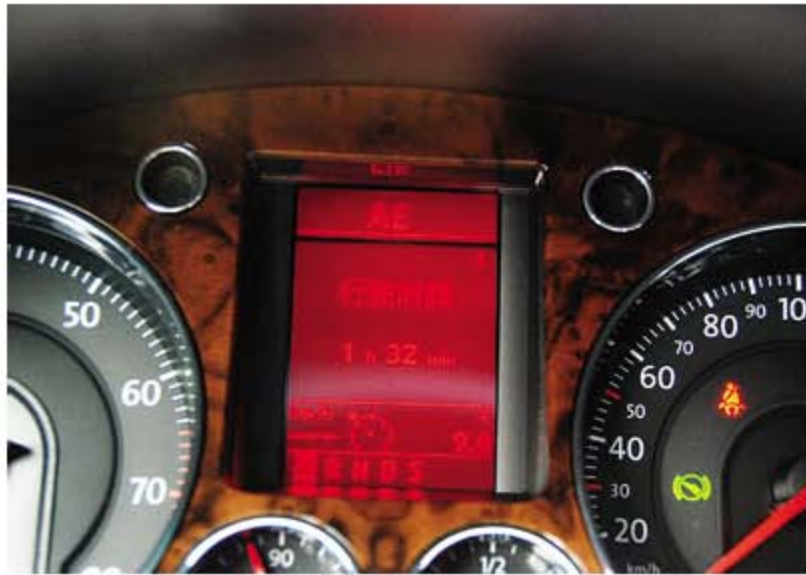
(图 1) 挡位指示

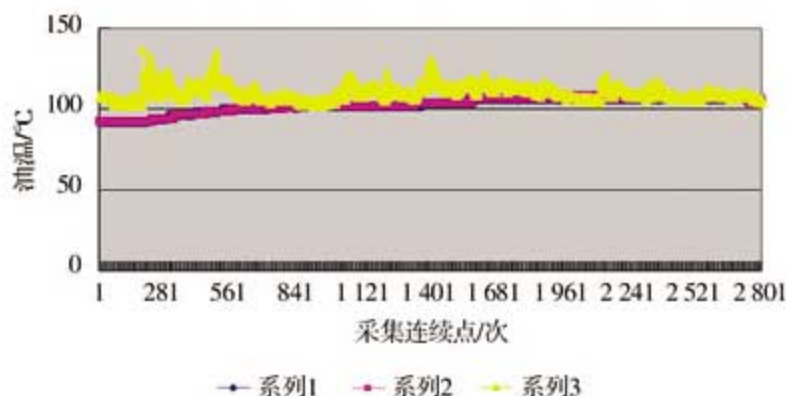
(图 1) 油温动态采集

温变化数据进行动态跟踪（图 2）。在动态数据中，在 2801 个连接起来的测量点的样本中（约 1 s 内 3.57 个样本），变速器油温度传感器 G93（系列 1）和控制单元温度传感器 G510 采集的温度值（系列 2）变化曲线基本保持一致，而离合器温度传感器 G509 采集的温度值（系列 3）的动态变化曲线明显地高于其他 2 个油温的变化，在某些动态采集点，G509 采集的油温较其他 2 个油温居然高出约 40 °C 左右。此时进一步对离合器安全控制电磁阀 N233 和 N317 的工作状态进行监控，数据显示其电控占空比控制符合换挡的工作特性需要，对比离合器 K1 和 K2 的实际工作油压，监控离合器油压控制阀 N215 和 N216 也能正常按正比例变化曲线对 K1 和 K2 分别进行适时的特性控制（图 3）。综合以上测试，说明离合器 K1 和 K2 相关电磁阀控制的工作状态均未出现异常，尽管在测试期间未出现失速的故障（测试后读取 02-08-64 组 1 区仍显示为离合器切断动力传递次数为 63 次，未有增加），但足以说明离合器温度传感器 G509 传感特性变化异常的事实，笔者分析是 G509 温度感应电气元件工作特性不稳定引起的。因为 G509 的故障特性表现为信号失准，感应温度未超出极限值情况下，发动机控制单元不会存储 G509 信号失准的故障记忆，但是一旦超过保护切断界限，系统就会立即产生中断离合器电磁阀 N215 和 N216 的工作指令，从而切断变速器与发动机的动力传递，此时便会产生失速现象和仪表挡位显示异常闪烁现象，为监控便利的需要，系统对切断次数进行相应的计数和存储。

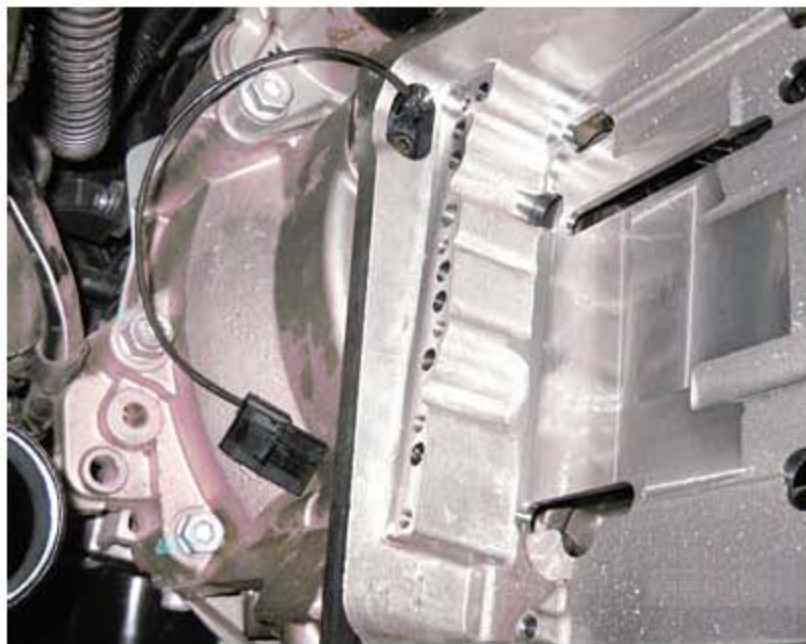
- 3). 分析至此，故障入手点自然集中在了油温传感器的信号上。对 DSG 变速器而言，共有 3 个油温传感器：变速器油温度传感器 G93 和控制单元温度传感器 G510 内置在变速器控制单元中，当其感应的油温超过 145 °C 时，电控系统会停止向离合器供油，使离合器处于断开位置；离合器温度传感器 G509（与离合器转速传感器一体）位于离合器壳体内，信号超差时也会触发变速器保护功能以切断离合器的供油，但资料对油温切断保护的极限值未给出明确的定义。那么究竟是哪个传感器产生了切断离合器油路的信号呢？因为失速故障是偶尔出现，为了比较准确地监控油温各信号的状态，采用故障诊断仪对油

（图 4） 离合器温度传感器 G509

- 4). 离合器温度传感器 G509 安装在变速器阀体底座的壳体上（图 4），更换时需要拆下液压控制阀体。在拆装液压控制阀体电控单元总成时，一定要注意避免输出轴 2 转速传感器支架的断裂（图 5），务必要按照维修手册要求拆掉油泵后端盖，在确保传感器支架不被干涉的前提下小心地拆下液压控制阀体总成。

- 5). 故障排除：更换离合器温度传感器 G509 后，反复路试，监控 3 个油温传感器数值基本趋向一致（图 6），至此故障彻底排除。

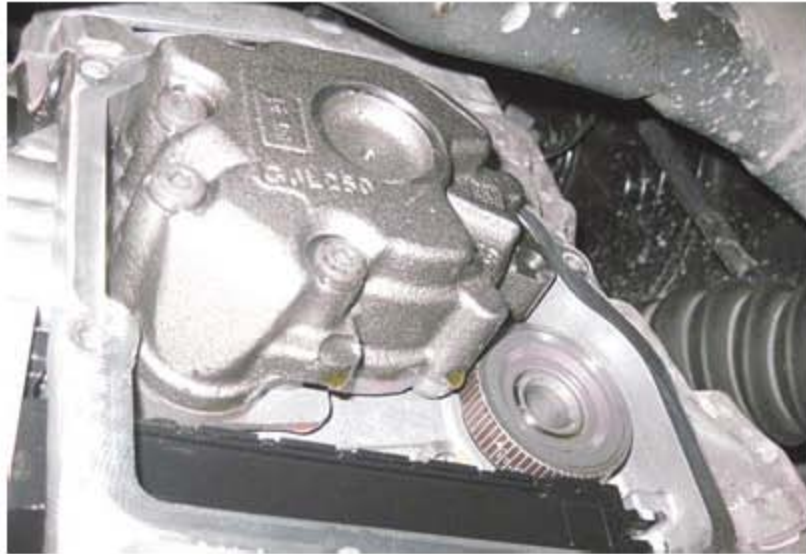
(图 5) 注意输出轴 2 传感器支架的位置
