CAN 系统故障

迈腾 18TFSI 突然打不着火，转向灯，电子手刹等功能皆失效，停车半小时后再动车表现为正常。

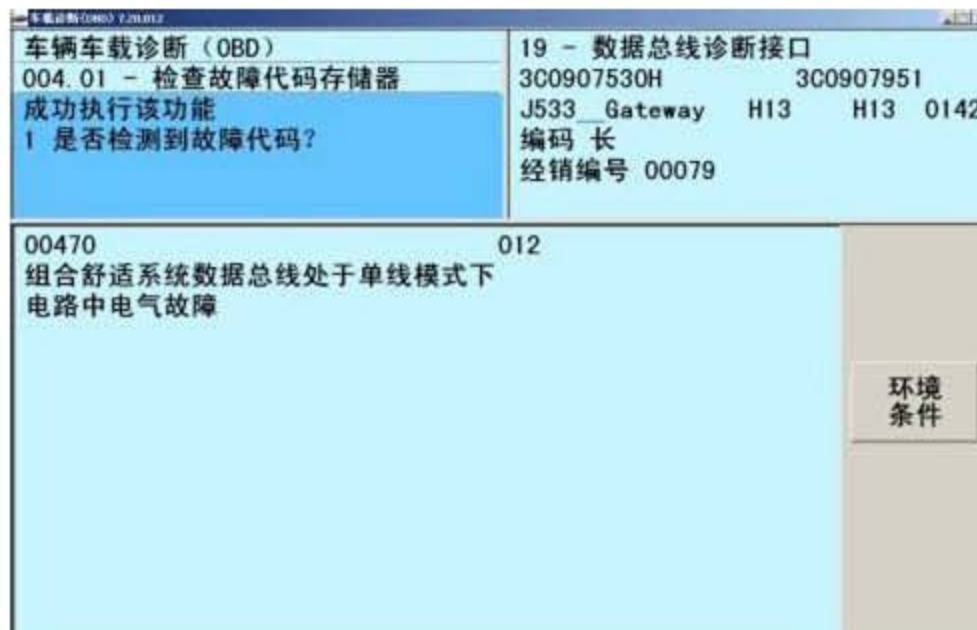
- 1). 故障检修：用诊断仪检查网关内故障存储，发现各电控单元大半飘红（有故障），再定睛一看 76 停车辅助设备电控单元无法进入，进一步读取各电控单元大都存在舒适总线各电控单元偶发性信息缺失，说明舒适系统总线出现故障，19 网关是总线的大本营，查询网关报出故障为 00470 组合舒适系统数据总线处在单线模式下断路偶发和 00470 组合舒适系统数据总线处在单线模式电路中电器故障，其中第二个故障不能清除。

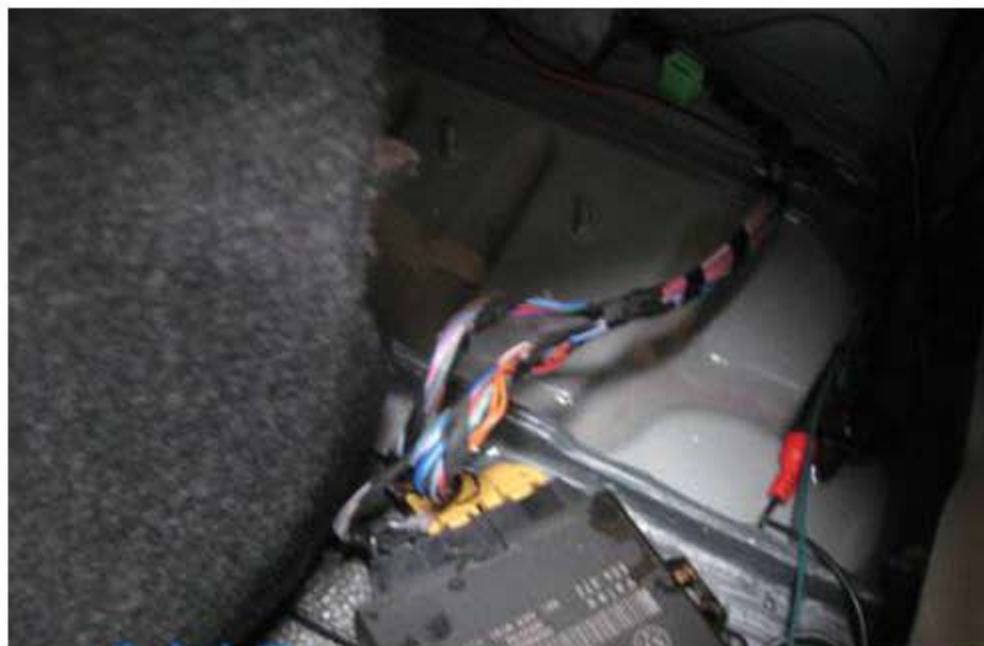
- 2). 为此拆装空调电控单元面板对此进行验证，空调电控单元的 J255 的 T20C/5 连接舒适总线的 CAN-H，测量在点火状态下有在隐性电压 0V 基础上 2V 的信号波形，但测量 T20C/6 连接舒适总线的 CAN-L 的波形则表现为近似 0V 的左右的杂波说明，CAN-L 对地短路使系统进行单线模式下的工作，是何种因素引发了舒适总线的电路故障呢？似所在在线的蚂蚱都有嫌疑，结合 76 停车辅助设备电控单元无法进入的实事，不难作出将倒车电控单元作为重点排查对象的方案，打开后备箱拆开右后侧内饰发现停车辅助设备电控单元完全浸在了水中，赶忙对其进行抢救措施，将电脑的底座积水进行清理并拔下插头进行吹风，之后再测 T20C/6 连接舒适总线的 CAN-L 波形恢复为正常说明停车

辅助设备电控单元连接的舒适总线并未腐化，再拆检电控单元壳体发现内部线路板严重泡坏，无法救护了，更换电控单元故障码全部得以清除。

- 3). 后备箱究其进水的原因因为迈腾后备箱滑柱为外露式，在其滑柱周边密封胶块密封不严的状态下会使经不起大雨的考验而渗入箱内，恰巧停车辅助设备电控单元又设计在稳座后备箱右侧底部，必然会遭此一劫了，单线模式不会影响车的整体性能，但总线严重电路故障会产生打不着火现象，本体偶发性熄火故障便是证明，因为对迈腾防盗系统电脑集成在舒适性电脑内部，舒适总线桥断了，防盗系统也就散了，汽车会因防盗作用而打不着，同时转向信号也不能通过总线传到执行元件转向灯，门锁玻璃升降也不能由总线传递，总之，这一切都是后备箱内进水惹的祸。
