喇叭按钮和其他按钮失效

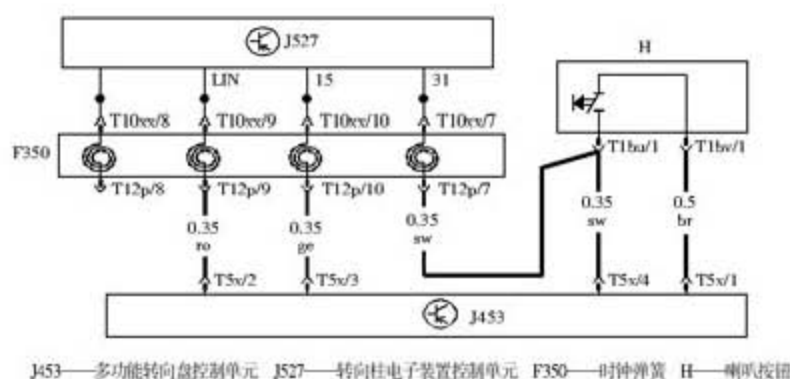
图 1

- 1). 维修人员打开点火开关进行故障测试, 发现多功能转向盘上的喇叭和收音机调频等控制按钮均已经失效。连接故障诊断仪 VAS5052A 进行测试, 进入地址码 16-转向盘电子控制装置, 系统内存储故障码 01426 004, 含义是转向盘内的操作单元 E221 无信号/通信。由多功能转向盘电路图 (图 1) 可知, 喇叭按钮 H 通过卷簧 F350 的 T10xx/7 号脚接地, 导通信号通过多功能转向盘控制单元 J453 的 LIN 线传输到转向柱电子装置控制单元 J527, 再到车载电源控制单元, 使喇叭继电器工作。而多功能转向盘控制单元 J453 的接地与喇叭接地都通过时钟弹簧 F350 的 T10xx/7 号脚, 所以应该重点检查时钟弹簧的工作性能。经过拆检, 发现时钟弹簧 F350 的 T10xx/7 号脚断路, 看来这就是故障所在。
- 2). 故障排除: 更换损坏的时钟弹簧, 试车故障排除。
