AT—OCV 阀故障

车型: CA7231AT

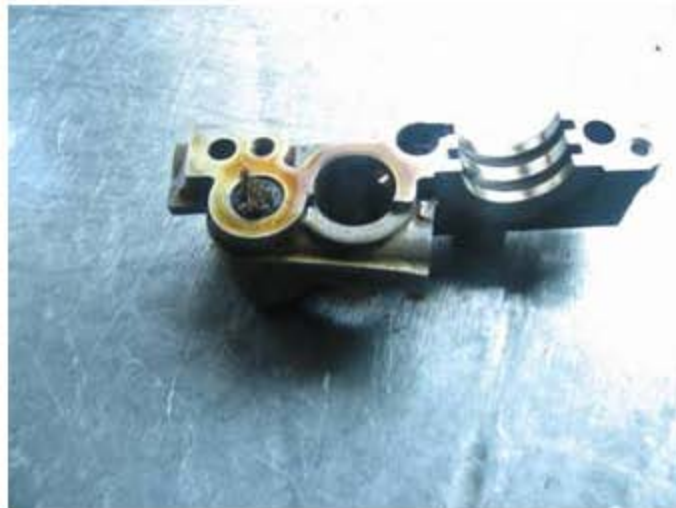
- 4). 因为用户急于用车，且此故障对车辆运行无伤害，所以让用户先用车，我们也利用这段时间认真分析并制定下一次的维修方案。
- A). 拆检 OCV 阀与 PCM 间的导通情况 BR/Y—2E（用摆线法）检测有无虚接现象如无进行下一步。
 - B). 拆检油底集滤器有无堵塞，拆气门室盖检查 OCV 阀座的密封，清洗供油油道检查有无堵塞，如无进行下一步。
 - C). 更换 PCM 试验，如不能解决，进行下一步。
 - D). 更换 OCV 执行器。
- 5). 最后解决：当该车进厂后，我们按照预定的方案进行。在做供油油道清洗的过程中，当拆检 OCV 阀座时发现进油口的滤网处被一塑料薄膜堵塞，使机油不能进入 OCV 执行器中，造成进气凸轮轴不能按照正常程序工作，造成凸轮轴正时过晚的故障。拆除该塑料薄膜后装复试车 60 公里，故障没有再现。

分析为装配过程中将零件的包装膜遗留在油道之中，在机油的流动之中被带到滤网处而造成的阻塞。
