熄火后钥匙不能拔出

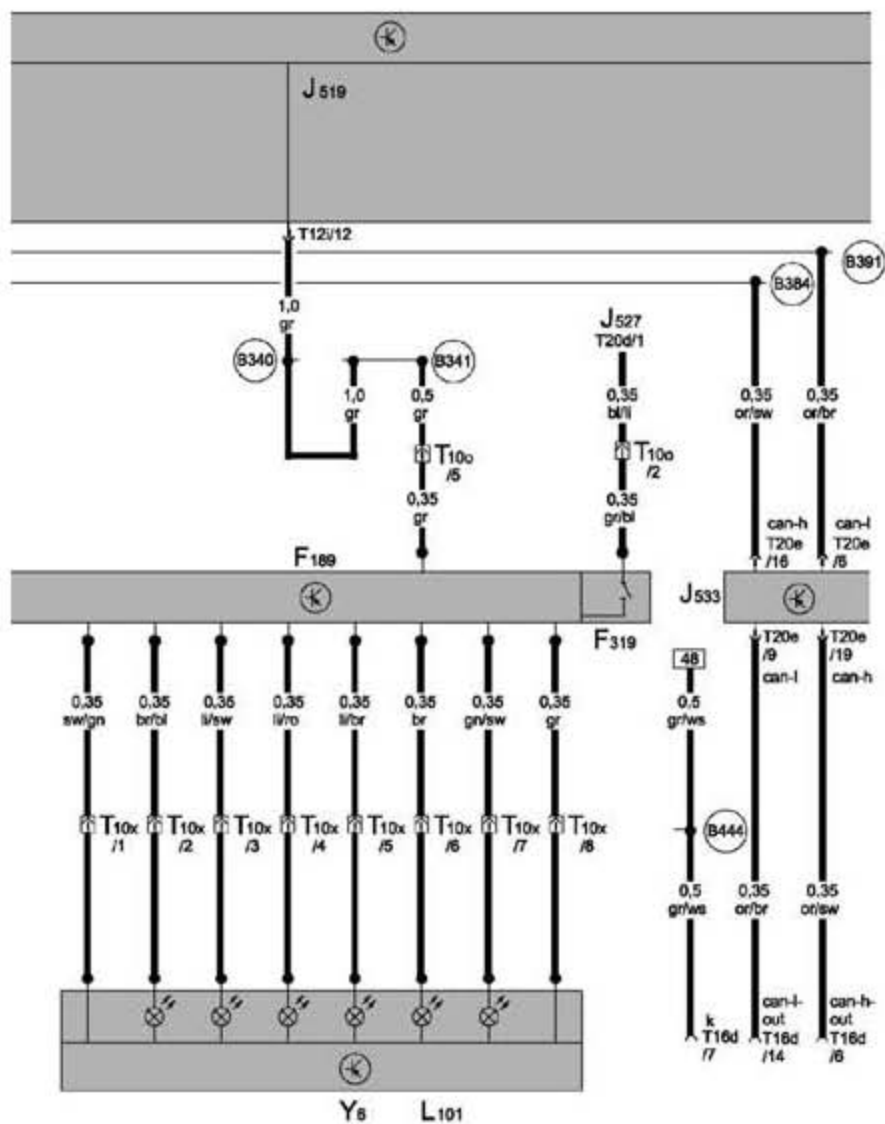
- 1). 根据以往维修修宝来自动箱的经验, 前后移进移出 P 档, 观察到无论仪表显示和电脑数据块都能正确显示 P 档, 但有时仍不能拔出, 难道真是钥匙座仓机械装置问题。
- 2). 为确认起见, 找来迈腾 09G 自动箱的电路图进行分析, 根据电路图所示, 在 TIPTRONIC 开关集成控制系统内集成有 F319(选档杆 P 档锁止开关), 该开关为一机械装置开关, 通过 10 芯的连接插头连接到 J527 的 T20D/1 端子. 在 P 档锁止位状态时电路图显示该开关断开, 由此可得出结论: J527 是在同时识别到 P 档和锁止按钮自由状态才允许钥匙拔出, 这一点是 09G 手自一体箱电控系统与 01M 变速箱不同的新特点, 来回移进移出 P 档显示虽都为正常, 但如果 F319 选档杆锁止开关按钮未能完全释放, J527 仍会对钥匙进行锁止处理, 往外轻拨锁止开关, 果然还可以再往外移 2-3 毫米, 此时再试钥匙能正常拔出了. 拆下选档杆 (3C1 713 203 B QUN) 仔细检查, 发现锁止开关弹出部分与支座内层之间有时有干涉现象, 导致开关不能正常弹出。
- 3). 另外, 需要说明的是, 迈腾的选档杆向里侧按压时, 锁止开关内的钩形装置带动锁止联动杆向上移动使 F319 (选档杆锁止开关) 闭合。
