# 故障警告灯点亮

一辆 2007 年产奇瑞 A516 1.6 L 轿车, 用户反映该车 ABS 故障警告灯有时会点亮, 且 ABS 在正常减速过程中会异常频繁工作。

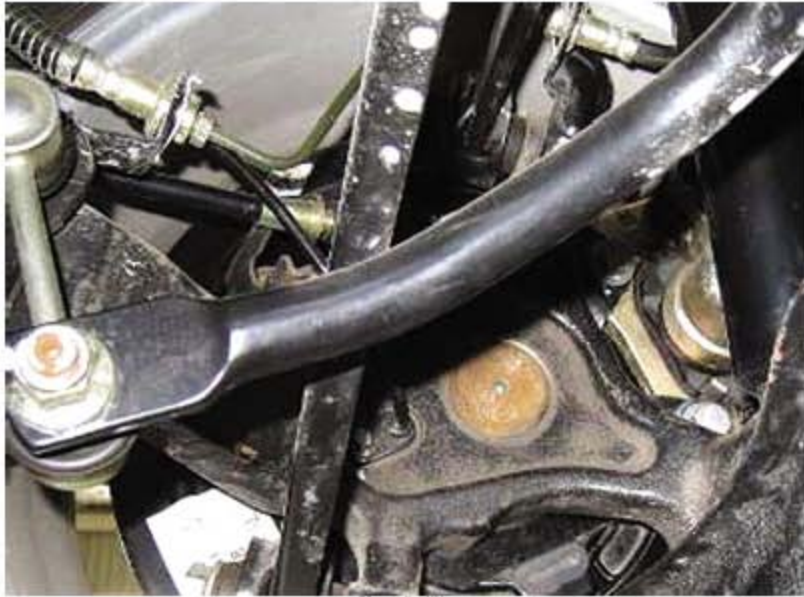
图 1

- 1). 接车后, 经试车故障确如用户所述。连接故障诊断仪对车辆进行检测, 设备显示系统内存储了故障含义分别为蓄电池电压过高和右后轮速传感器故障的故障码。在对故障码进行记录后, 利用故障诊断仪清除故障码发现, 前 1 个故障码清除后不再出现, 后面的故障码偶尔还会出现。对于前面的故障码, 考虑到该车还伴有前照灯灯泡经常烧毁的故障, 笔者怀疑发电机充电电压过高。后面的故障码则可能是传感器损坏、传感器到 ABS 控制单元间的线路存在故障、轮速传感器信号发生器与传感器之间的间隙及 ABS 控制单元本身故障。ABS 在正常减速过程中异常工作, 一般是 ABS 控制单元收到某个车轮轮速传感器的异常信号, ABS 控制单元在接收错误信号后开始工作。
- 2). 我们先对右后轮速传感器至 ABS 控制单元间的线路和插接器进行了处理, 可以保证信号线路无故障。在完成上述操作后, 试车故障依旧。测量右后轮速传感器的电阻约为  $1\ 320\ \Omega$  左右, 正常情况下, 该电阻值应为  $1\ 080\ \Omega$  左右。另外, 笔者还发现右后轮速传感器 (图 1) 上有很多铁屑。维修人员替换了右后轮速传感器, 并用清洗剂清洗了信号发生器, 但试车故障病症仍没有好转。此时就剩下 ABS 控制单元没有处理了, 但 ABS 控制单元发生故障的几率很低。看来我们需要重新调整维修思路。

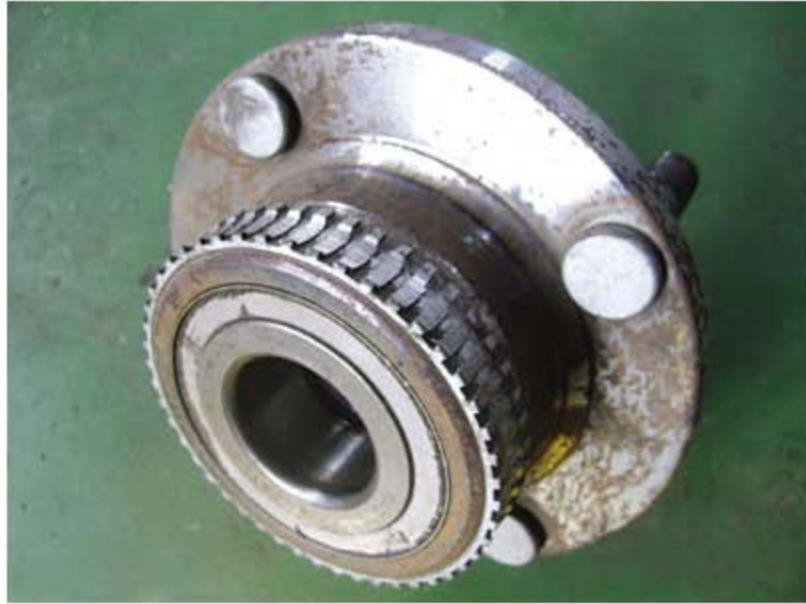
图 2

- 3). 经过仔细考虑，笔者认为有可能是其他原因影响了轮速传感器的正常工作。由于维修 ABS 系统的故障相对较少，没有太多的经验可循，因此我们只能把故障范围放大。此时笔者考虑到，如果信号发生器左右晃动或在轴承上打滑，也有可能产生这种故障。于是拆下右后轮制动盘（该车后轮为盘式制动器，驻车制动器为鼓式），终于发现了故障点。原来该车在以前的驻车制动器调整过程中出现了问题，由于过度调紧了驻车制动器拉线，导致拉线与信号发生器干涉，信号发生器（图 2）中间部分几乎快被磨平了。由于信号发生器被异常磨损，使得右后轮轮速传感器的信号在车速较慢时较弱或没有，而 ABS 控制单元则误认为右后轮有抱死的趋势，从而指令 ABS 液压泵提前介入。
- 4). 鉴于该车右后轮速传感器电阻也超出正常范围，所以我们连同右后轮轴承（和信号发生器一体）一起更换。另外，由于充电电压过高为发电机故障所致，后来我们也更换了发电机。最后，经反复试车，故障排除。

该车是 1 个综合故障，对于 ABS 故障警告灯点亮，主要是发电机间歇性电压过高和右后轮轮速信号不稳定所致。ABS 频繁提前工作，主要是驻车制动器拉线调整不当，导致其与信号发生器干涉。正常情况下，驻车制动器调整应结合后轮制动底板上的驻车制动器调整孔和驻车制动器拉线共同调整，而不是一味地只调拉线。该车右后轮轮速传感器在拆下检查时发现的铁屑正是信号发生器磨损产生的，只是当时没有想到。另外，该车信号发生器在用清洗剂清洗时也曾观察信号发生器，但由于轮速传感器安装孔较深且从垂直角度看故障并不明显，所以当时没有发现问题。
