江淮宾悦打方向时异响

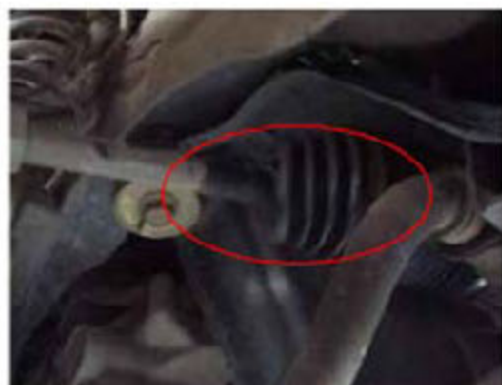
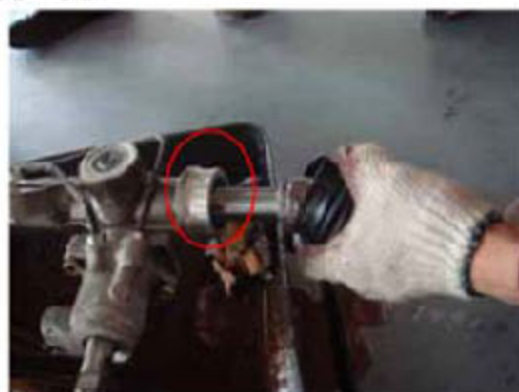
首先我们检查了方向机油壶，发现油壶油量不足，从而引起动力转向系统的助力油偏少，从助力油油壶观察，其油面以低于 MIN 线，所以用户打方向时候，由于助力转向系统少油，产生油气混合，系统（包括助力泵）脉动工作噪声增大。

其次将故障车辆上举升机进行目视检查，发现方向机两边横拉杆护套有明显的油迹（如图所示），从车上拆下方向机，分解检查方向机总成寻找故障原因，两边防尘护套松开后，里面全是助力油，这些油是从哪里渗漏来的呢？进一步检查发现是方向机齿条油封漏油所致，属于方向机总成质量原因引起的漏油问题，进而引起系统少油工作，空气进入动力转向系统，造成工作异响故障。更换新件，添加方向机油，排空气，试车，故障排除。
