# 发动机无法启动

一辆行驶里程约 3.6 万 km，配置 SQR481 FC 型发动机和手动变速器的 2009 款瑞虎 SUV。用户反映：该车在一次事故修复后，发动机出现启动回火、无法着车的现象。

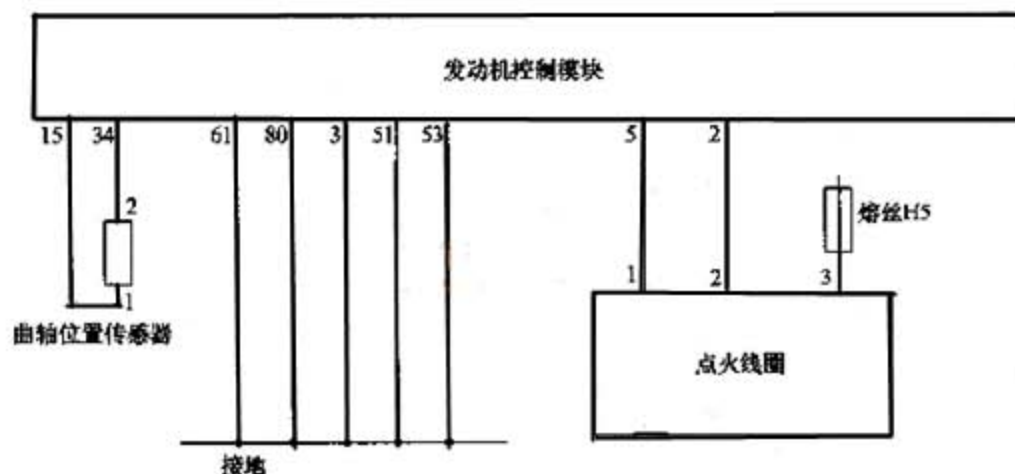
图5 瑞虎发动机控制模块电路图

- 1). 接车后：使用诊断仪对发动机系统进行自诊断，没有故障码。检查配气正时机构，没有问题。怀疑发动机控制模块在事故中损坏，于是将另一辆车的发动机控制模块、防盗控制模块、转发器对换过来，试车，故障依旧。
- 2). 在喷油器上连接试灯，启动时观察试灯，感觉喷油信号有滞后现象。分析原因，有可能是曲轴位置传感器损坏或信号太弱。找到曲轴位置传感器，测量电阻为  $870\ \Omega$ ，在标准值范围内。启动发动机，测量曲轴位置传感器输出的交流信号电压约为  $3.5\text{V}$ ，基本正常。打开点火开关，测量曲轴位置传感器的 2 号端子电压为  $7.6\text{V}$ ，而正常时应为  $2.5\text{V}$ ，这说明系统电路接地回路不良。
- 3). 检查发动机控制模块的接地线，发现右前 A 柱处的接地点有油漆。处理干净后试车，发动机顺利启动，故障彻底排除。瑞虎发动机控制模块电路图。

发动机控制模块接地不良会在相关信号线上形成高电压,这不仅使相关信号失真,而且也会造成发动机控制模块本身工作不正常,由此产生无法启动、怠速抖动、加速熄火等多种故障。信号线的电压测量是检修的关键步骤,通常来说,基准电压偏高 0.3V,就会引起较明显的故障。
