# EPC 灯经常不定时点亮故障

一辆 2008 款的奇瑞 A1 行驶里程约 17500km, 搭载了 SQR473F 发动机, QR513 变速器的奇瑞轿车。车主反映: 该车的 EPC 灯不定时点亮, 同时伴有加速无反应的现象。

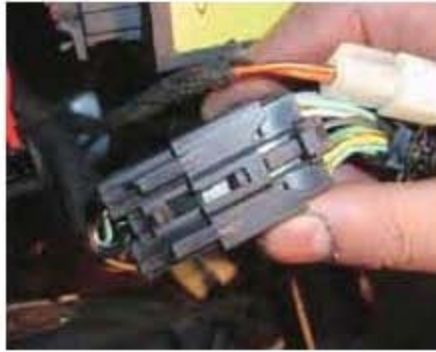
图1. 插接器安装不到位

该车可能是出厂时该插接器就没有安装到位，所以会出现负荷冲击较大或行驶在颠簸路面时出现瞬时虚接（冷车时由于热胀冷缩，故障会更容易出现）。由于是瞬时开断或是虚接，当再次启动时 ECU 进行自检时，发现没有故障存在，又可以正常行驶。维修人员之所以多次没有排除这个故障：

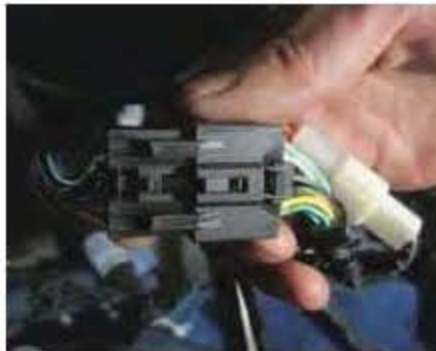
图2. 正常插接器位置

- 1). 由于是偶发故障, 在清除了历史故障码后决定进行路试。在将近 3 个小时的路试过程中车辆一切数据良好, 怀疑是驾驶习惯与车主不同。在征得车主同意后, 我们在车主平时行车的路段上让车主本人驾驶车辆。但又试了两个小时, 故障还是没有出现。在试车过程中和车主交流, 发现大部分故障现象是在上午出现的。而且每次故障出现时, 只要重启发动机后故障现象就会消失。结合试车情况, 感觉该车明显存在线路虚接, 但因没有试出故障还不能肯定究竟是哪的问题。
- 2). 决定先对电子节气门位置传感器和加速踏板位置传感器线路进行一个全面的检查。当拆下发动机 ECU 测量加速踏板位置传感器到 ECU 是否导通时, 发现传感器 6 根线都无法和 ECU 导通。此次装回 ECU 可以着车, 但加速一点反应也没有。说明在拆 ECU 时加速踏板位置传感器相关线路虚接加重。
- 3). 由于 A1 车仪表台下电器盒附近空间太小, 不利于全面检查线路, 如果此时检查线路很可能导致本来明显的故障现象再次消失。在这种情况下决定拆下仪表台检查线路, 当将仪表台拆掉, 顺着发动机 ECU 线束检查时, 发现 ECU 线路中插接器(如图 1 所示)存在严重的插接不到位, 而加速踏板位置传感器和电子节气门位置传感器线路都经过这个插接器对接。将该插接器安装到位(如图 2 所示)后, 再次插上 ECU, 发动机加速正常。
