踩加速踏板无反应

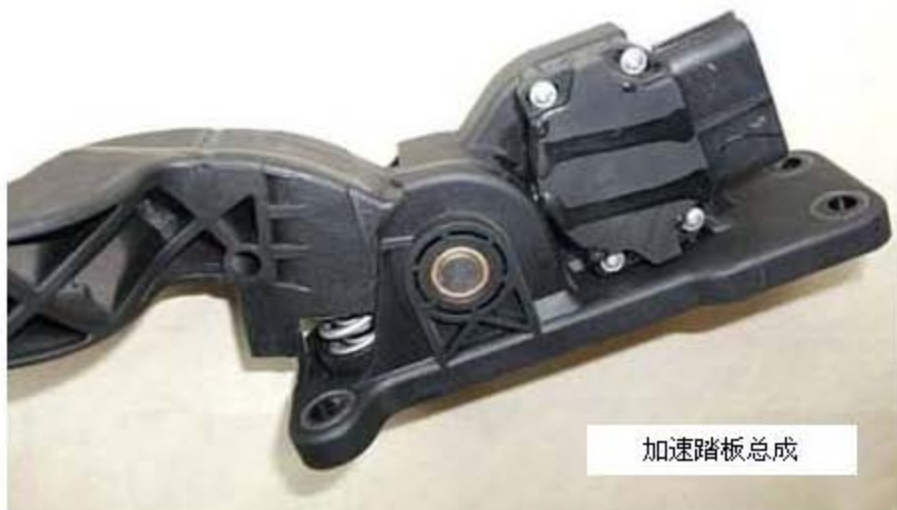
- 2). 到了第 2 天早上, 在启动车辆前, 笔者先接好燃油压力表和故障诊断仪。通过读取发动机控制系统动态数据流发现, 发动机冷却液温度为 -7°C , 进气温度为 -6°C , 加速踏板位置传感器 1 电压为 0.37 V, 加速踏板位置传感器 2 为 0.72 V, 电子节气门节气门位置传感器 1 的电压为 4.28 V, 电子节气门节气门位置传感器 2 的电压为 0.68 V, 均在正常范围之内。发动机起动时的系统燃油压力为 380 kPa, 也完全正常。发动机一次启动成功, 启动后的发动机怠速转速为 1100 r/min, 发动机运转也很稳定。
- 3). 当车辆暖机约 5 min 后, 踩下加速踏板时发动机转速没有一点提升, 读取数据流发现, 加速踏板位置传感器电压在将加速踏板踩到底也没有变化。这种情况是绝对不正常的, 因为如果是发动机控制单元因暖机或是某种控制策略禁止发动机转速提升, 那么应该能看到加速踏板位置传感器的信号变化。现在加速踏板位置传感器信号不变化, 表明故障主要出在加速踏板位置传感器上, 因加速踏板位置传感器有最小位置的电压且数值正常, 故可以排除线路出故障的可能性。

- 4). 在拆下加速踏板位置传感器总成后, 维修师发现加速踏板位置传感器处有大量的粘液流出, 感觉像是橡胶一类的物质。
- 5). 试换 1 个加速踏板总成, 试车发动机加速顺畅, 利用故障诊断仪观察发动机控制系统数据流, 设备显示加速踏板位置传感器信号电压也能随着加速踏板的位置相应变化。重新装回旧的加速踏板总成, 仍不能加速。
- 6). 至此, 可以确定加速踏板总成内部存在故障。在更换加速踏板总成后, 故障排除。

该车加速踏板位置传感器为非接触式霍尔式传感器, 在实际的使用中该传感器损坏的几率很小。但这个加速踏板位置传感器冷车时反应不灵敏, 可能与传感

器上的橡胶状物质有关。该物质附着在霍尔式感应器的表面，可能在温度过低时导致信号无法感应。
