冷却液温度过高

一辆行驶里程约 6 万 km，配置 TRITEC 型发动机的 2006 款奇瑞旗云 1.6L 轿车。用户反映：该车行驶时冷却液温度表指针指到红色区域。

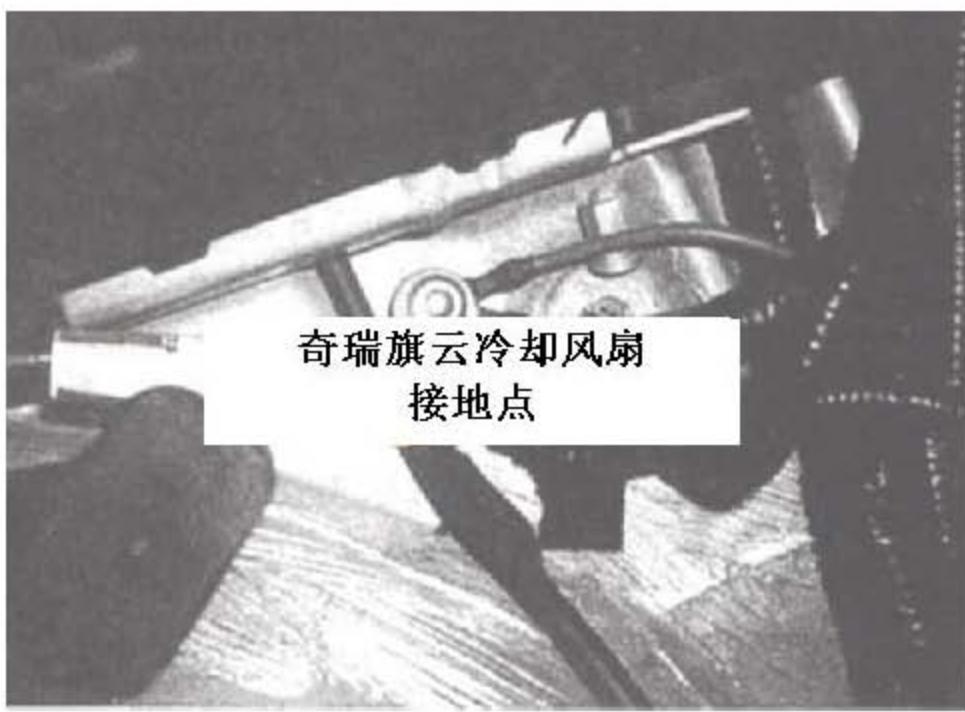
- 1). 本着由简至繁的原则，先检查冷却风扇熔丝，正常。
- 2). 接着检查冷却风扇继电器，其 30 号端子有电源，正常。利用跨接线短接冷却风扇继电器的两个触点端子，冷却风扇不运转。此时检查冷却风扇插头的电源端子，有蓄电池电压。用试灯跨接冷却风扇插头的两个端子，试灯不亮，由此说明冷却风扇的接地回路不良。
- 3). 检查冷却风扇的接地点。该车冷却风扇的接地点位于空气滤清器壳体下面。经检查发现该接地点松动且锈蚀。查阅电路图得知，此接地点有 3 条接地线，分别用于冷却风扇、前照灯和车身接地。处理好接地点，试车，故障症状完全消失，检修工作结束。奇瑞旗云冷却风扇接地点见图。

接地不良引起以下故障：冷却风扇不工作，冷却液温度过高；鼓风机只能在1, 2, 3 档运转（但A/C开关指示灯无法点亮），高速档不运转（接地回路完全断开而导致A/C开关指示灯点亮）；前照灯未亮（继电器吸合但没有工作电流不够）。故障看似复杂，但如果对系统电路比较了解，就不难理出头绪，关键在于检查相关系统共同控制的节点，这往往就是故障点。
