# 电动车窗无法升降

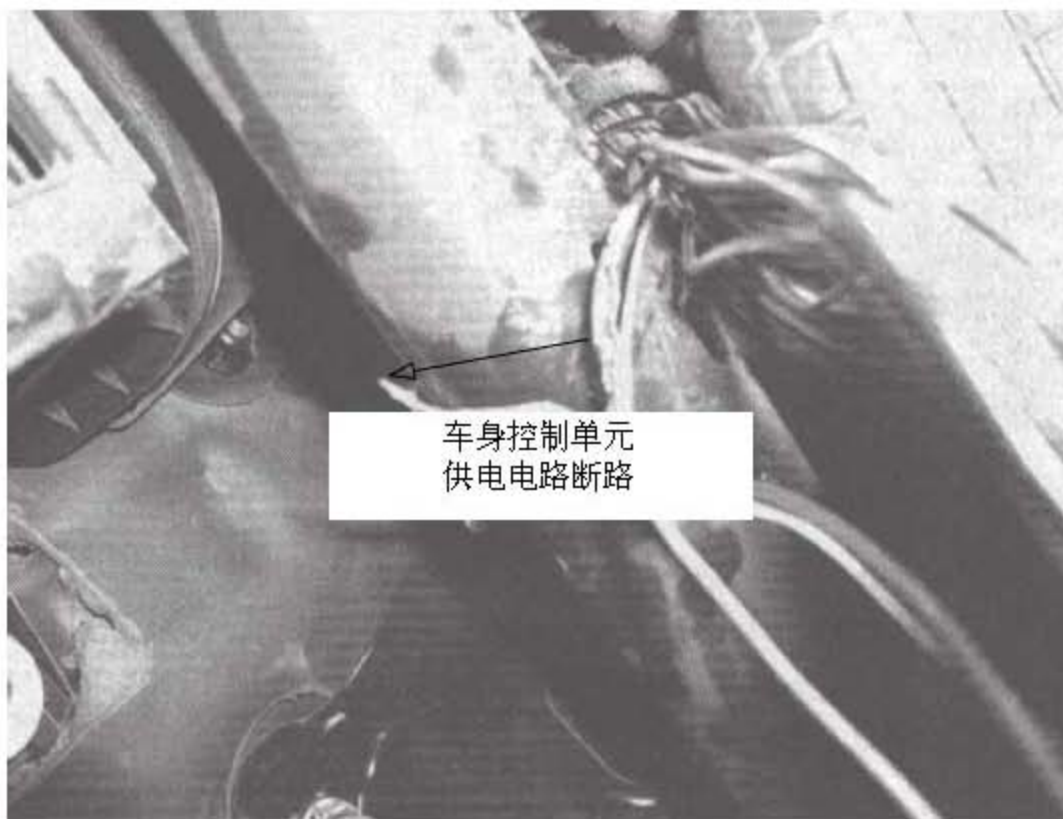
- 1). 首先确认了故障, 并根据故障现象判断该系统相关硬件及玻璃升降器线路正常。
- 2). 查阅资料得知, 该车玻璃升降电动机是由车身控制单元控制的, 控制原理如下: 操作玻璃升降器开关, 向车身控制单元提供低电压信号, 作为玻璃升降请求信号。车身控制单元接收到请求信号后, 在满足下列条件后使玻璃升降电动机工作:
  - ①具备 30 号常电。
  - ②具备点火开关电源。
  - ③搭铁正常。
- 3). 根据上述玻璃升降电动机工作原理, 认为故障可能原因有:
  - ①在点火开关置于 ON 时, 电源与玻璃升降器开关 11 端子短路 (11 端子为驾驶人侧玻璃升降器开关上的公共搭铁线)。
  - ②车身控制单元内部故障。
  - ③点火开关置于 ON 时, 车身控制单元缺少点火开关电源。
- 4). 用万用表测量玻璃升降器开关 11 端子, 发现该端子并没对电源短路。测量车身控制单元电源端, 发现无 IGN2 电源。该电源由熔丝 F5 提供, 而 F5 熔丝并未熔断, 且熔丝电源输入端有 12V 电压, 该电压由点火开关 IGN2 端输出。
- 5). 为检查点火开关 IGN2 输出端是否存在问题, 检查了使用该路电源的其他用电器 (包括电动后视镜、倒车灯、仪表背光、前照灯调节开关和内外循环开关), 发现均正常, 这便排除了点火开关损坏的可能性。测量发现车身控制单元 PE3/10 端子与 F5 不导通。
- 6). 根据实际线路的走向, 找到在右侧出风口后方存在断路 (如下图所示)。

玻璃升降在关闭点火开关后又能正常工作，这是因为在关闭点火开关后车身控制单元进入了延时状态，在延时状态下相关用电器在设定时间内能继续工作，这时的车身控制单元是在点火开关 IGN2 无输出的条件下工作的。

7). 故障排除：将损坏的线路修复后，试车故障排除。
