# 江淮瑞风车 DVD 倒车影像无法显示

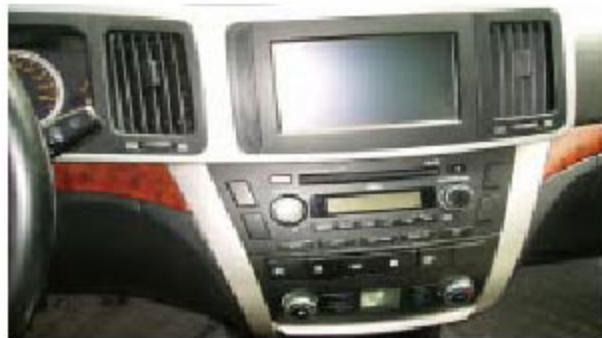
图1 DVD主机及液晶显示器外观

该车 DVD 影像系统主要包括: DVD 主机、显示器、倒车雷达探头与倒车雷达控制器(或称为倒车雷达电脑)、倒车影像摄像头及数据信号线电缆等。DVD 主机及显示器位于仪表台的中心位置(见图 1)。倒车影像摄像头安装在尾翼上, 位于高位刹车灯右侧(见图 2)。

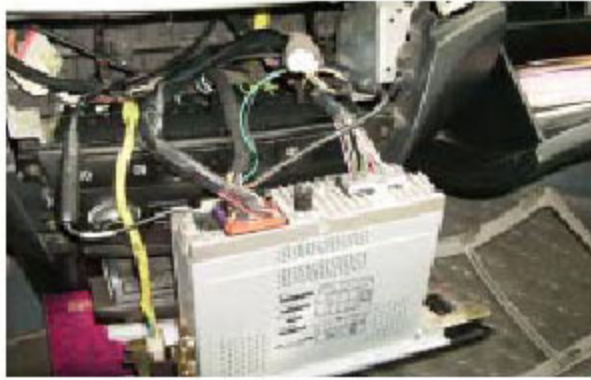
图3 DVD主机背面及其连接线路

通过上述检查, 初步分析判断 DVD 主机系统供电电路是正常的, 对于造成 DVD 影像系统不能正常工作的可能因素有: DVD 显示器损坏、倒车影视摄像头失效、倒车影视摄像头至主机的通信数据信号线断路等。先对该车 DVD 所有影像系统的相关连接线路进行检查, 然后再确认故障原因或故障点。拆下 DVD 主机及显示器, 查看背面线路连接(见图 3、4)。

对 DVD 主机及显示器背面的相关连接器进行相应的检查，没有发现异常。看来只有再对通讯数据信号线电缆及摄像头进行检查，该车倒车影像信号电缆线是通过从车顶左侧通向后尾门尾翼上的摄像头的，考虑到电缆信号线是与室内灯线束是通过扎带固定在车顶室内的，不应存在磨损、断路等现象。于是，不考虑对车顶通讯电缆进行检查。决定对尾门上的通讯数据信号线及倒车影像摄像头进行检查。用于连接 DVD 主机及尾门摄像头数据连接线电缆接口的接插件位于尾门的左上角，此数据线连接器里各有 4 个端子(见图 5)。

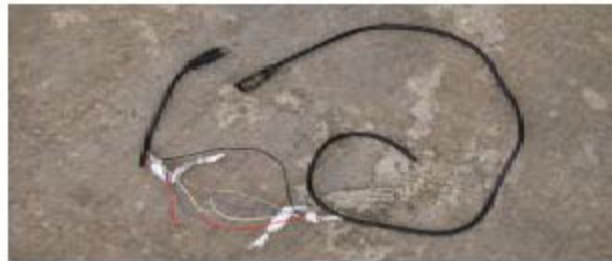
图6 尾门内折断的通讯数据信号线

通过一番拆卸，终将尾翼卸下，拔下尾翼上的倒车影像摄像头数据线连接器，然后抽出从尾门内侧通向尾翼上的数据线，用万用表分别测量数据线每个端子的通断情况。经测量，4个端子只有一个端子是导通的，看来故障点就出在这儿。于是将数据线的绝缘层破开进行检查，破解的数据线内共有4根线，线的颜色分别为：红色、蓝色、白色、黑色，其中红色、蓝色、白色线已处于断路状态（见图6）。经咨询某4S店，该车用于连接摄像头至主机间的数据线两根共计一千多元，为了节约维修成本，与车主商量，对其折断的数据线进行修复。修复后的数据线分别于摄像头及车顶数据线连接，然后再次打开点火钥匙至ON挡，并将换挡杆置于R挡状态，倒车影视显示器能够正常显示车后方的画面，脱开R挡，显示器能够正常切换到其它模式的显示，经反复验证，倒车影像显示正常，至此故障已排除。数日后回访，司机表示故障现象没有再次出现。
