发动机故障灯报警

一辆一汽-大众迈腾 2008 款轿车行驶 39105KM 后, 车主反映车在行驶过程中, 发动机故障灯报警。

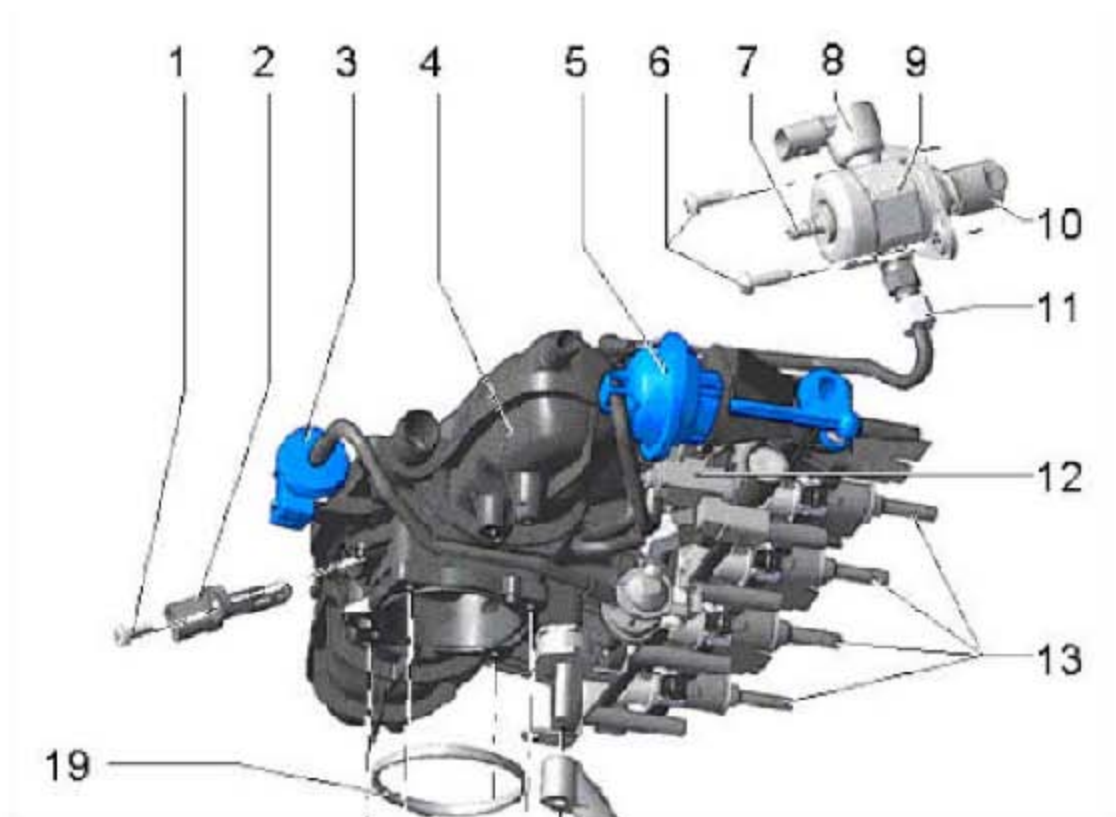
008213 -Intake Manifold Flap Position Sensor (Bank 1):
Implausible Signal P2015 - 000 - - -Intermittent

2). 故障含义为: 进气歧管翻版位置传感器 G336 信号不可靠。该传感器安装在发动机机油滤清器一侧的进气歧管上, 另一端有一个真空单元控制, 如图 1 所示

图 1 进气歧管翻版位置传感器 G336 见标

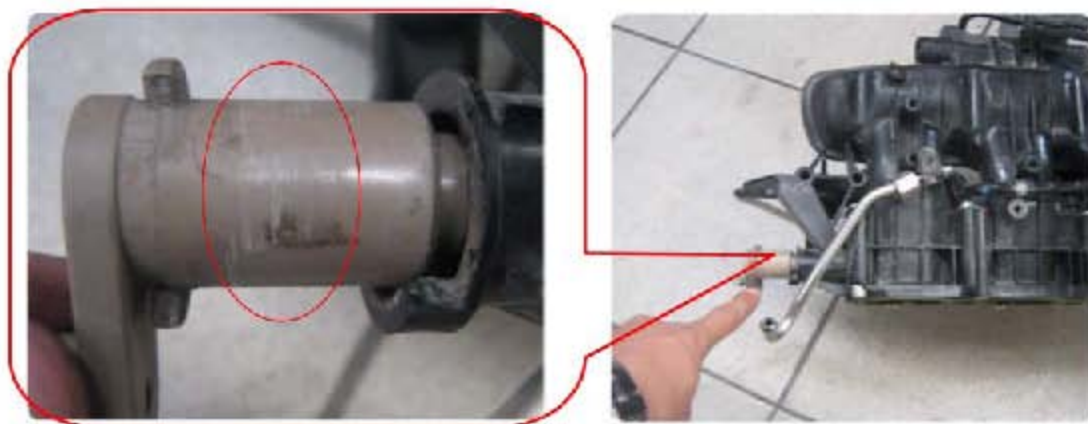
图 2

时，发现进气歧管翻版轴的连接杆不能正常回位。仔细检查发现，真空单元控制的翻版轴卡住不能回位。如图 2 所示：

此类故障由于机械本身卡滞造成发动机故障灯报警，用常用的检测方法显然不适用，所以，要从多方面入手处理故障，就容易判断了。

- 4). 首先，清理连接杆表面和进气歧管内壁的沙土。其次，用 800# 水磨砂纸打磨连接杆和进气歧管内壁，再用 1500# 水磨砂纸进行后期处理。因为 800# 砂纸打磨的表面比较粗糙，1500# 水磨砂纸打磨可提高表面的光滑度。最后，在连接杆的前端涂抹少量的天窗润滑脂。
