起动机不工作

一辆一汽-大众迈腾 2008 款 1.8TSI 轿车行驶 23500KM 后, 车主反映车辆无法起动, 起动机不动作。

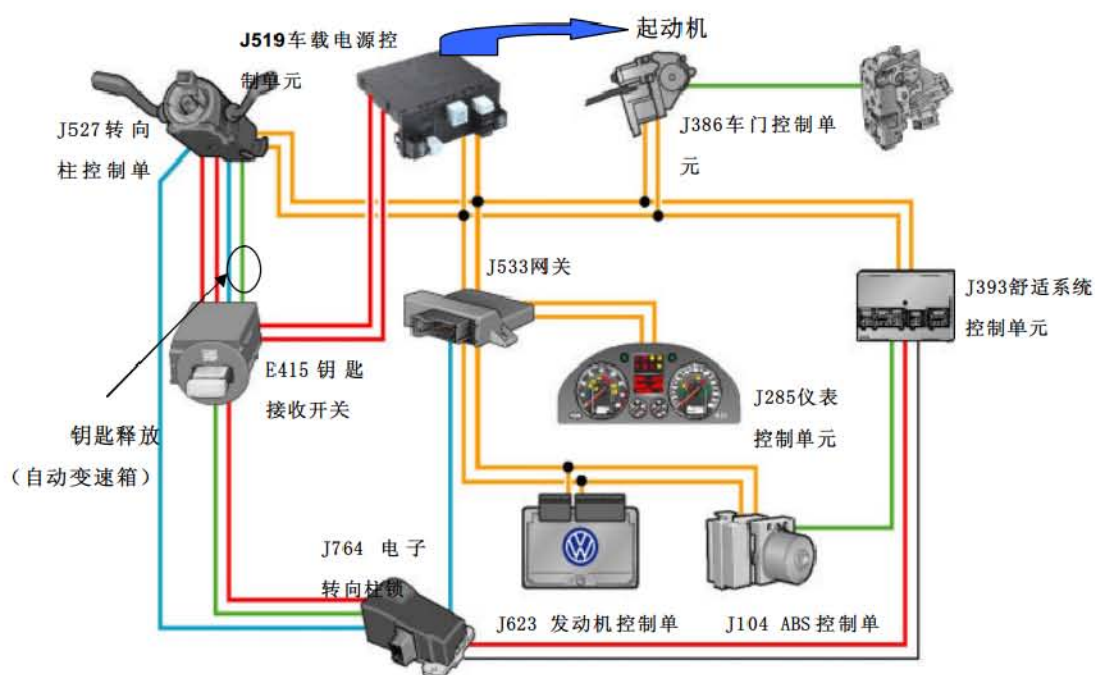
图 1 起动机工作电压来源

- 4). 从图中可知, 影响起动机的工作因素主要有:
 - A). J519 车载电源控制单元
 - B). 防盗控制系统 (E415, J623, J393, J764)
 - C). 变速箱档位不在 P/N 档
 - D). 线路

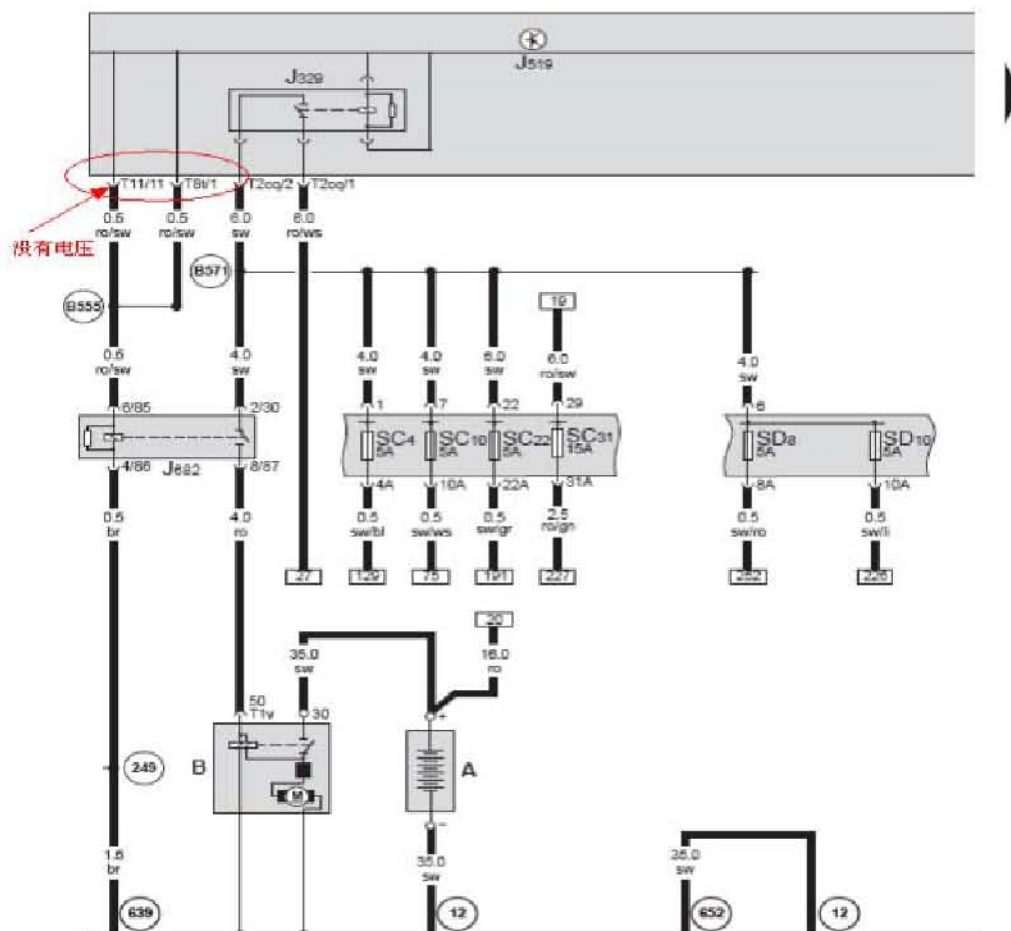
图 2 检测 J519 的 T11/11 和 T8t/1 电压

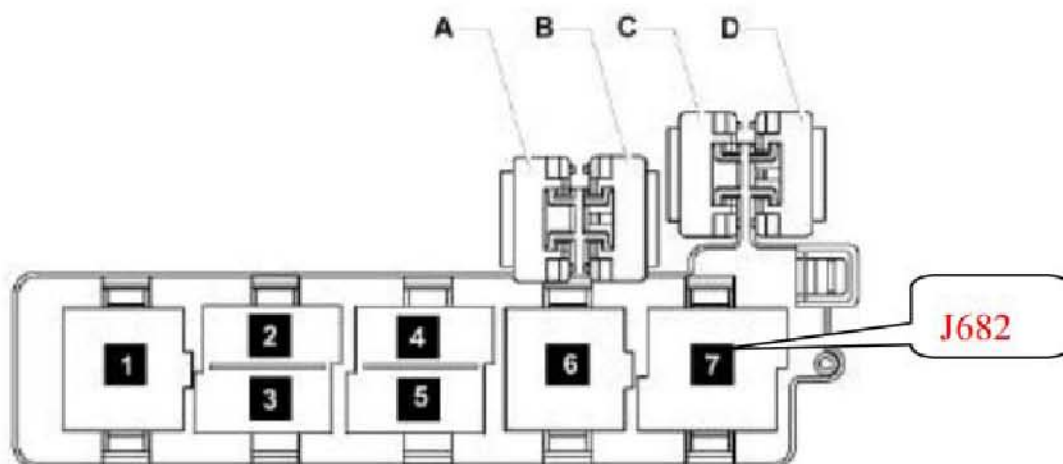
- 6). 检测起动机励磁开关无电压, 进一步检查起动机继电器 J682, 发现 J682 的 6/85 处无电压, J682 位置如图 9-3 所示。

图 3 J682 安装位置

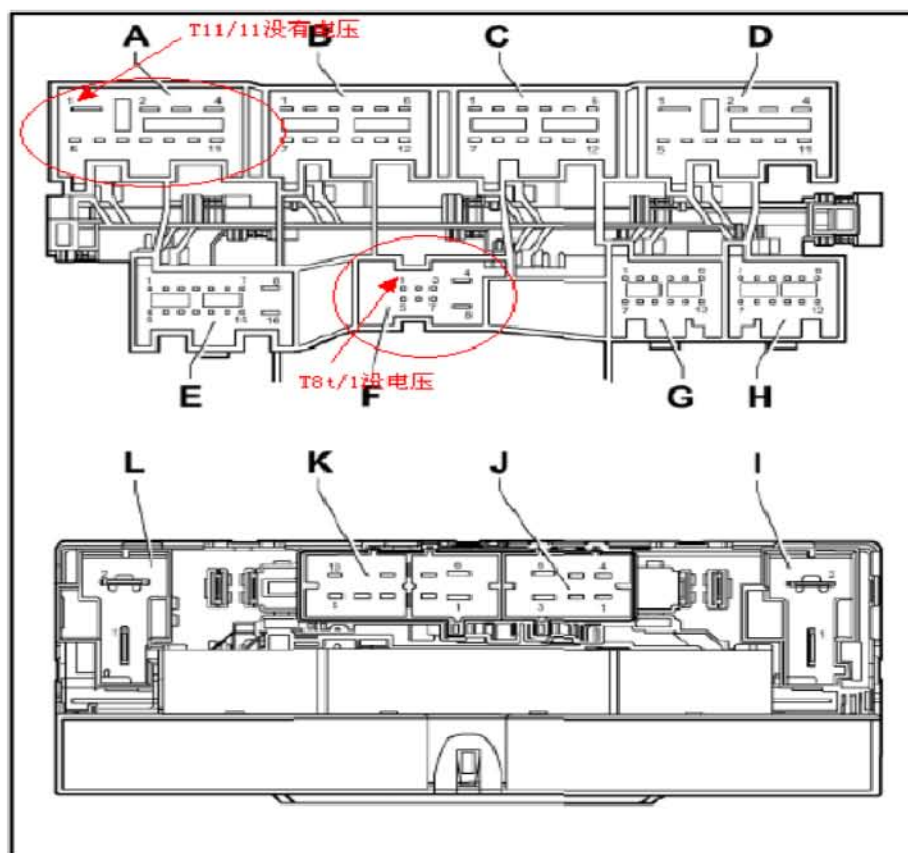
- 7). J682 无控制电压，而此处的电压来源是 J519，故从 J519 处检测，发现 T11/11 和 T8t/1 处无电压。

图 4 T11/11 和 T8t/1 处无电压

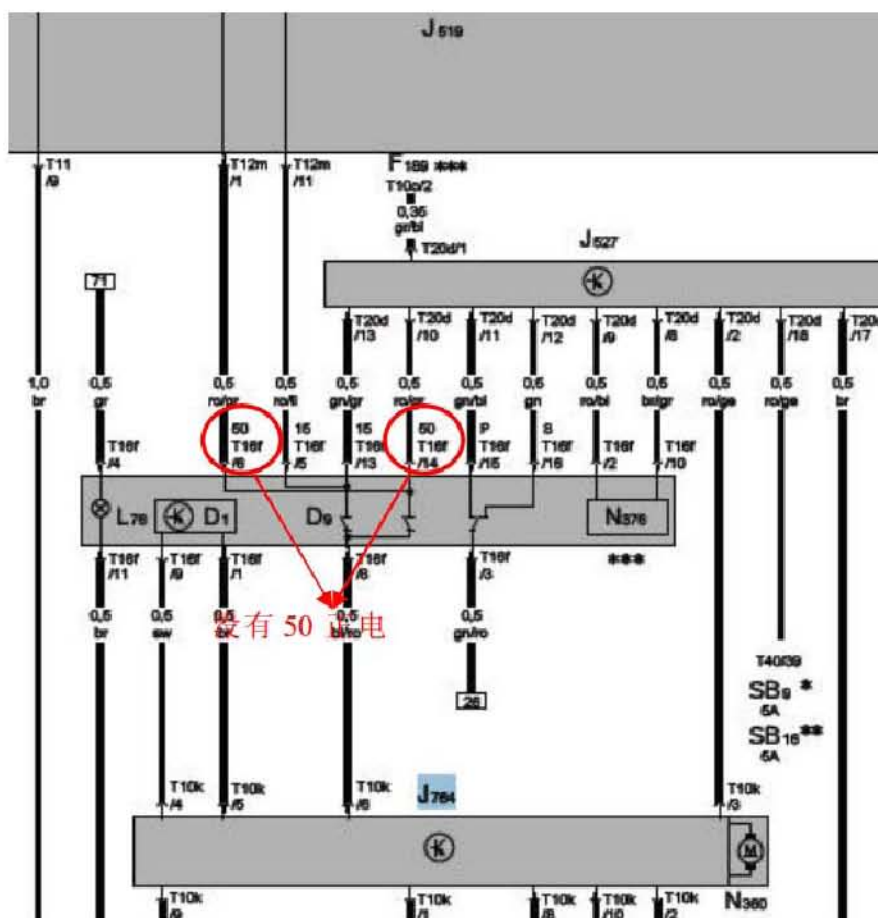
图 6 检测 E415 的 T16f/6、T16f/14 和 T16f/8 插脚

- 10). 在检测 E415 时, 发现 T16f/6, T16f/14 脚没有 50 正电, 而 T16f/8 脚有正电, 说明 E415 触点没闭合。经过分析起动机不工作的原因应为 E415 故障。

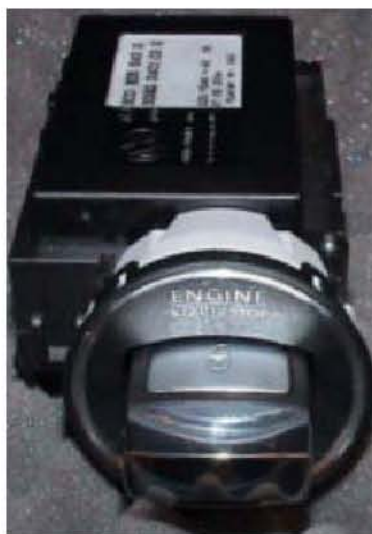
图 7 E415 钥匙接收开关

11). 更换 E415 故障排除。
