底盘异响的处理

一辆一汽-大众迈腾 2008 款 1.8TSI 轿车行驶 13965KM 后, 车主反映车辆在行驶中, 特别是在低速急加速时, 底盘前部发出明显“咯. 咯...” 金属异响声, 此故障现象不定期的发生。

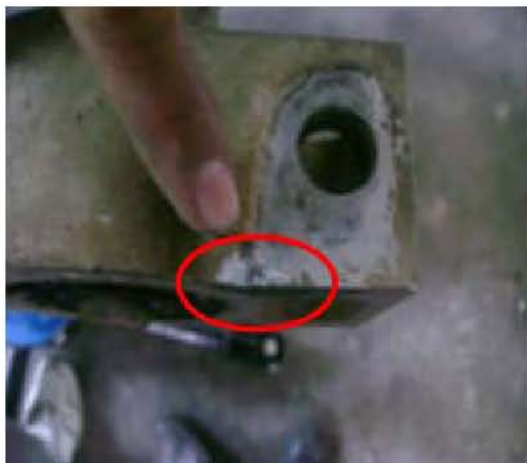
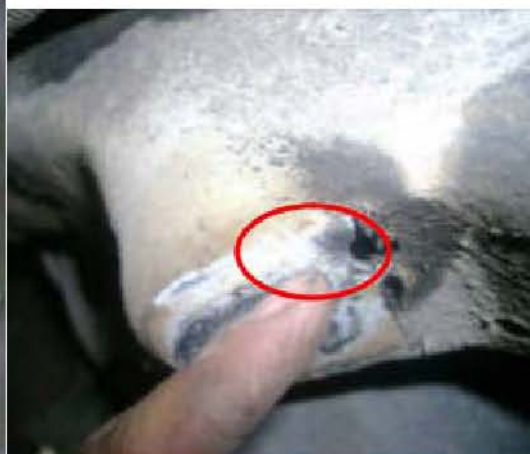
- 1). 试车, 以车速 5—20Km/h 急加速时, 底盘前部发出“咯. 咯...” 金属异响声。
- 2). 根据以上故障现象制定了如下维修顺序
 - A). 举升车辆做底盘异响试验, 挂入 D 档后急加速, 底盘前部未发出“咯. 咯...” 金属异响声
 - B). 检查车辆底盘前部悬架部分, 底盘前部悬架部分未发现碰撞现象, 螺栓和螺母均以规定扭矩固定。
 - C). 检查驱动轴球笼状态, 发动机停机状态下左右转动驱动轴——未有异响声
 - D). 检查自动变速箱内差速器和驱动轴之间的花键配合间隙, 手动转动驱动轴, 感觉不到两者之间有间隙; 为了更准确验证两者之间是否有间隙, 更换两根驱动轴试车。以车速 5—20Km/h 低速急加速试车, 底盘前部依旧发出明显“咯. 咯...” 金属异响声, 可以确定故障点不是差速器和驱动轴之间的花键配合。
- 3). 金属异响声既然是来自底盘前部: 拆解底盘前部悬架部分, 发现右侧车轮悬架臂支座表面与车架接触面有摩擦痕迹: 如图 1, 图 2 所示:

- 4). 车轮悬架臂支座表面与车架接触面两者之间的表面接触不平整, 在车辆低速急加速时, 车轮悬架臂支座瞬间的推力, 刚好车轮悬架臂支座表面与车架接

触面接触不平整，车轮悬架臂支座表面与车架表面产生相对位移，使两者表面之间有摩擦，产生金属异响声。

- 5). 根据车轮悬架臂支座表面与车架接触面两者之间的表面接触不平整现象，对车轮悬架臂支座表面与车架表面进行平整化处理，如图 3，图 4 所示：

- 6). 对车轮悬架臂支座表面与车架表面进行平整化处理后进行试车，故障排除
